逊克县奇克运输有限公司公路客运站修缮方案

设计单位:	黑龙江省建筑设计研究院	
建设单位:	逊克县奇克运输有限公司	
项目名称:	逊克县奇克运输有限公司公路客运站屋面钢结构加固 设计项目	
技术负责人:	金永泰	
审定人:	金永泰	
审核人:	寒军	
校对 人:	陈武辉	
项目负责人:	张鹏	
专业负责人:	张鹏	
设计制图人:	赵若含	
设计内容名称:	逊克县奇克运输有限公司公路客运站屋面钢结构加固 设计项目屋盖钢结构修缮加固方案	
工程编号:	20240725	
日期:	2024.09

体育馆缺陷及修缮方案（图片说明）

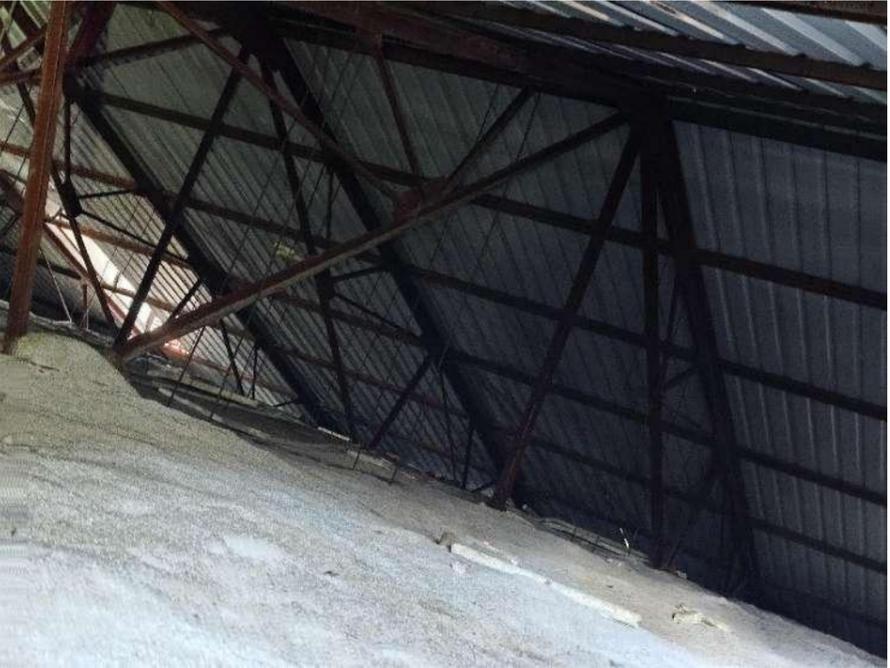
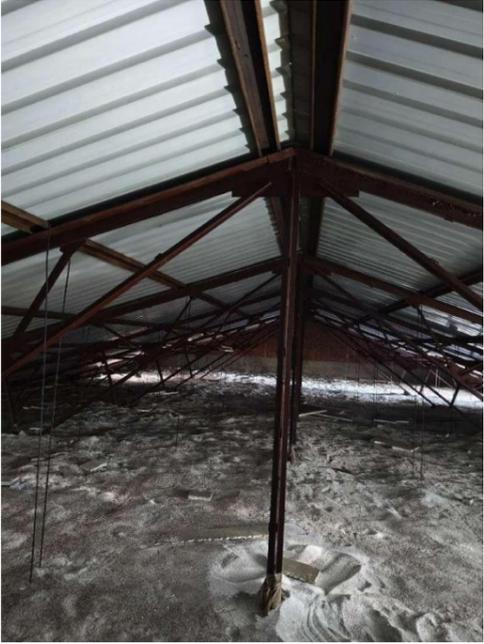
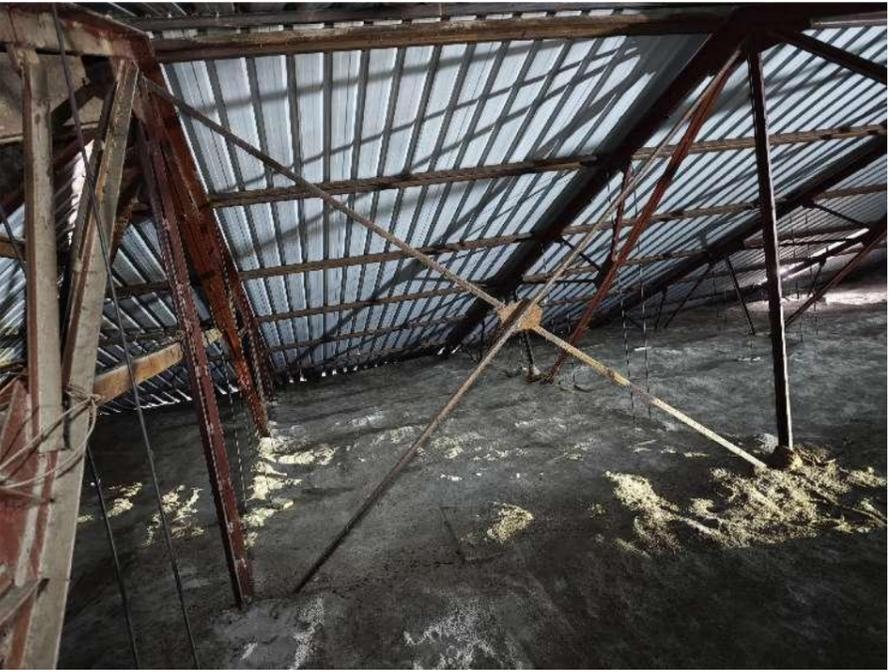
序号	缺陷		缺陷描述	修缮方案
1

<p>1、屋架上弦未设水平支撑；</p> <p>2、屋架未设置垂直支撑</p>	<p>1、增设上弦水平支撑，并在水平支撑与上弦连接点纵向设置通长刚性系杆。</p> <p>2、替换原垂直支撑，增设垂直支撑，并在相应位置的上、下弦设置通长刚性系杆。</p> <p>3、拆除支撑构件时，</p>

<p>不得采用火焰切割的方式。</p>
2

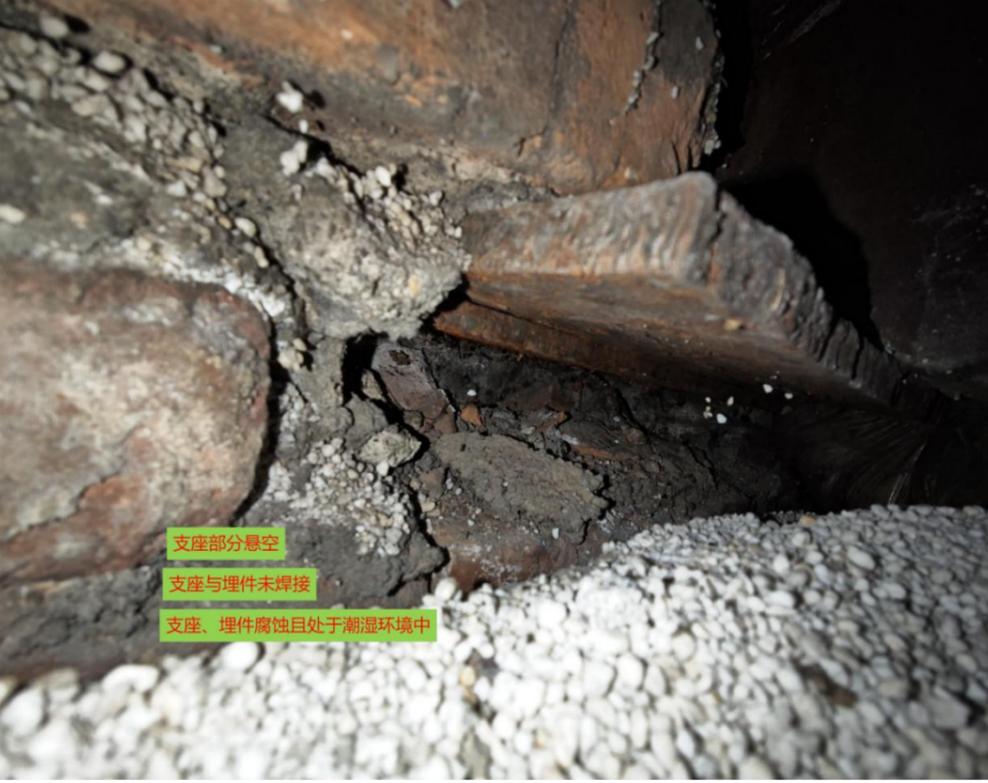
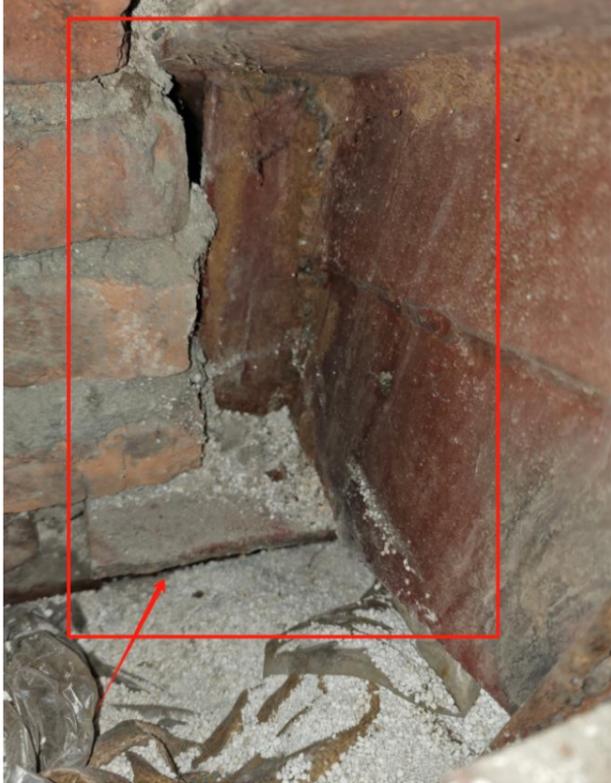
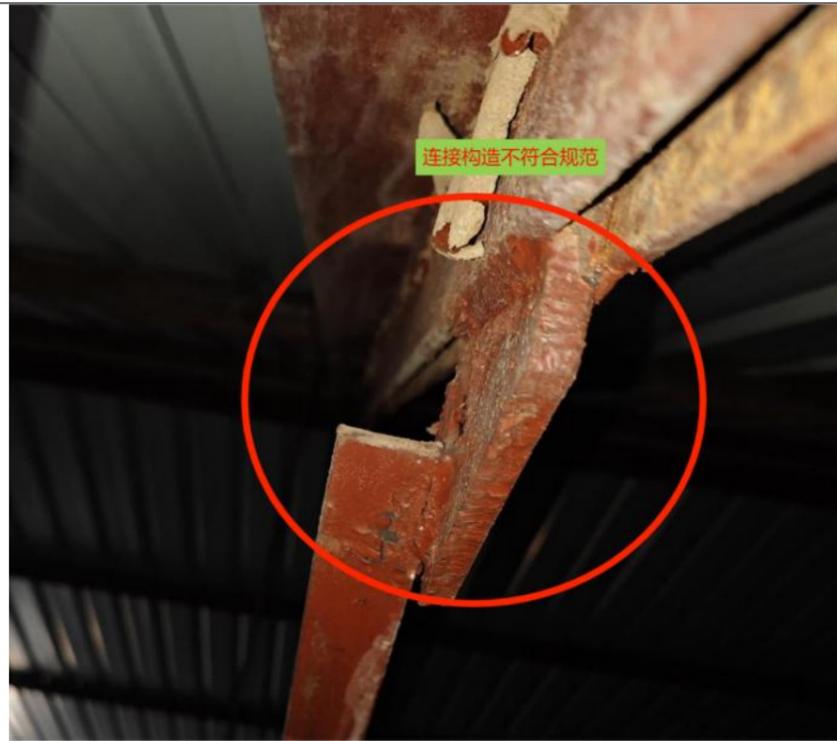
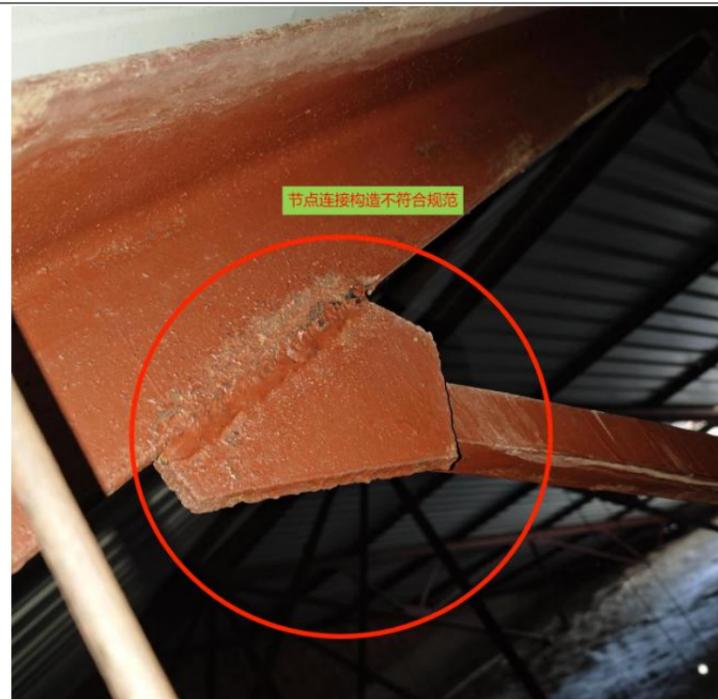
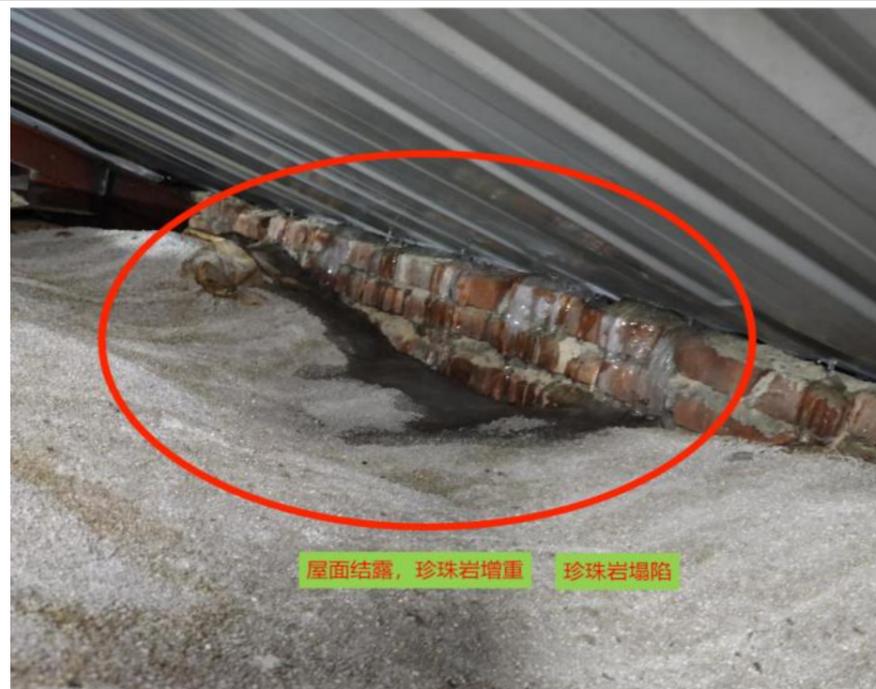
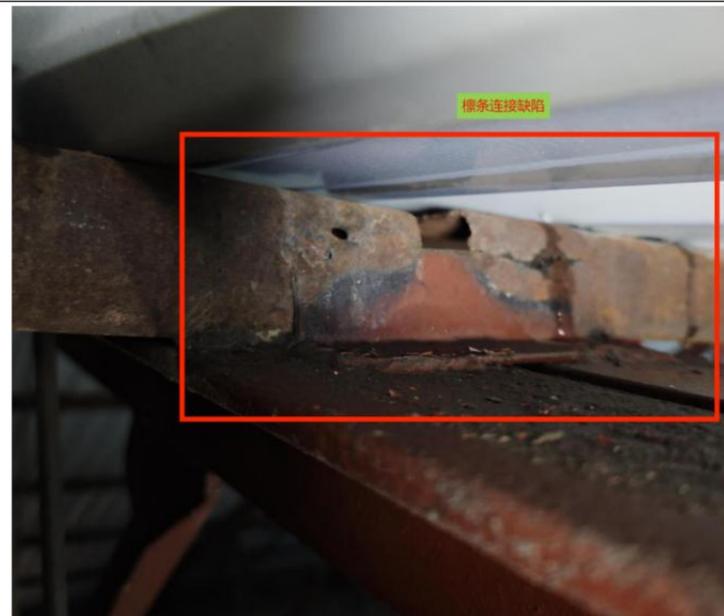
<p>支座部分悬空 支座与埋件未焊接 支座、埋件腐蚀且处于潮湿环境中</p>

<p>1、支座被砌入墙体内，约束了支座的水平位移，与设计假定条件不一致。</p> <p>2、墙体透水、透寒，导致墙体内部的支座及檩条</p>	<p>1、替换拆除支座底板以上的红砖墙体；支座构件彻底除锈，并进行防腐涂装；更换为岩棉封堵支座，岩棉容重大于 120kg/m³。</p> <p>2、恢复支座功能 见第 8.1 条</p> <p>3、增设角钢及连接节点板。</p>

腐蚀严重。
3、支座偏移埋件中心，导致支座悬空。

(1) 支座板加厚：采用 16mm 钢板与现有支座底板叠焊，四边叠焊采用角焊缝，焊缝高度 6mm，焊缝等级三级。在底板长、宽三分点处，在现有底板开直径 30mm 圆孔，

然后与加厚用板槽焊缝连接。

(2) 当由于偏心,埋件边小于底板时,可延长埋件板。延长埋件板时,应植筋将延伸埋件板固定。

(3) 埋件板与底板空隙应采用钢板垫实。

(4) 支座构件彻底除锈,并进行防腐涂装。见第7项

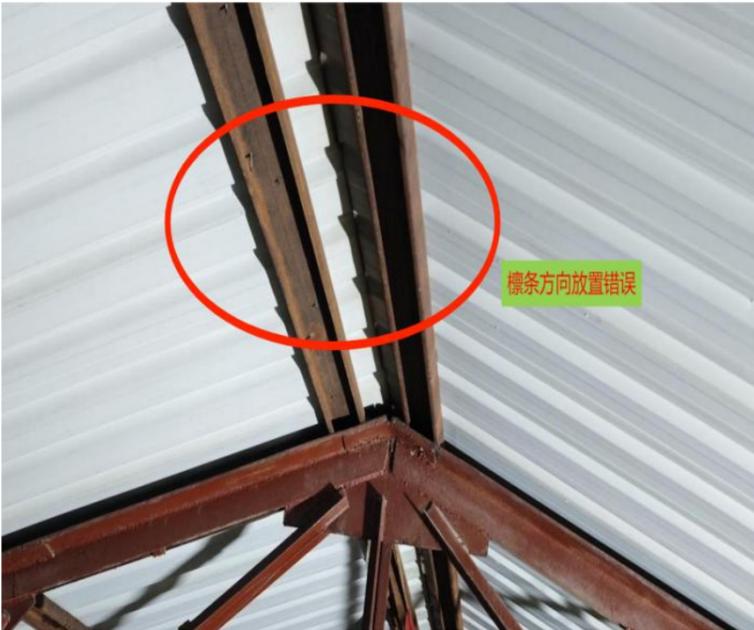
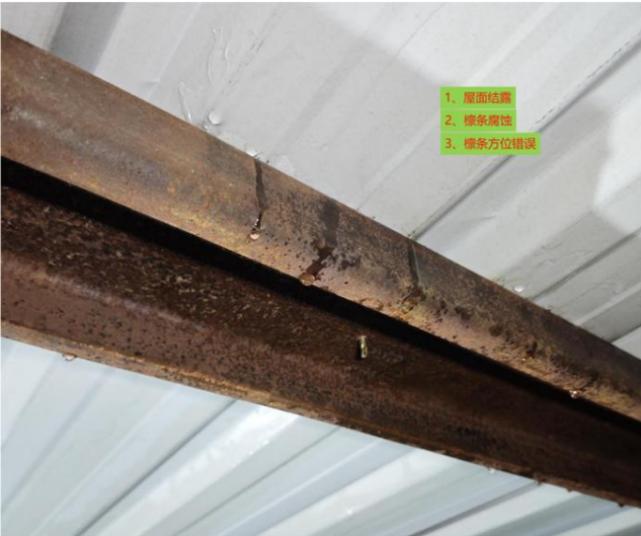
3

<p>1、屋面檩条方位错误，承载力不足。屋面屋脊处檩条未设计撑杆及斜拉条。</p>	<p>1、原檩条拆除，替换新檩条。</p>
4

8.4 檩条加固采用更换檩条(见附图)。

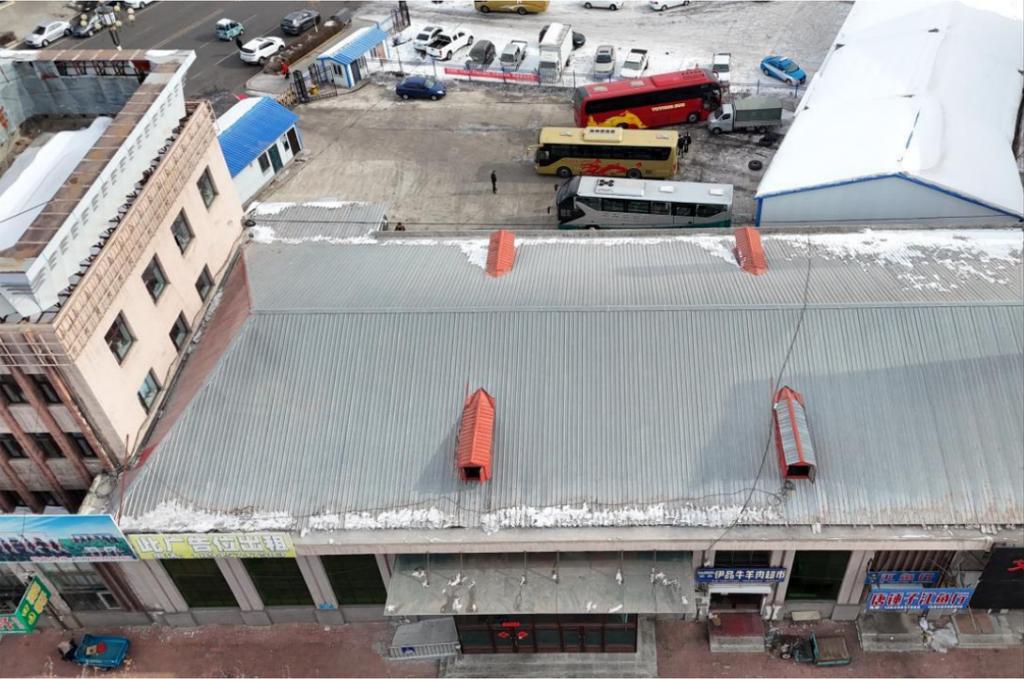
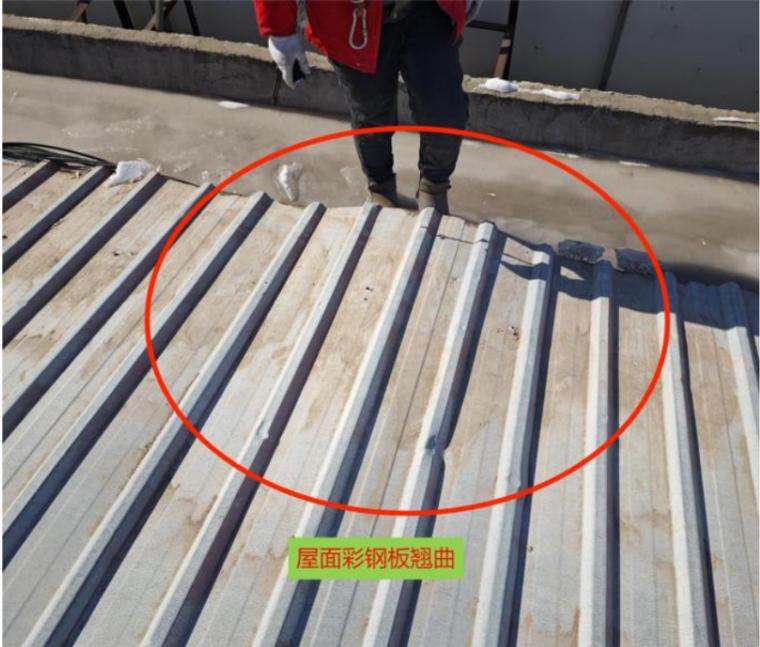
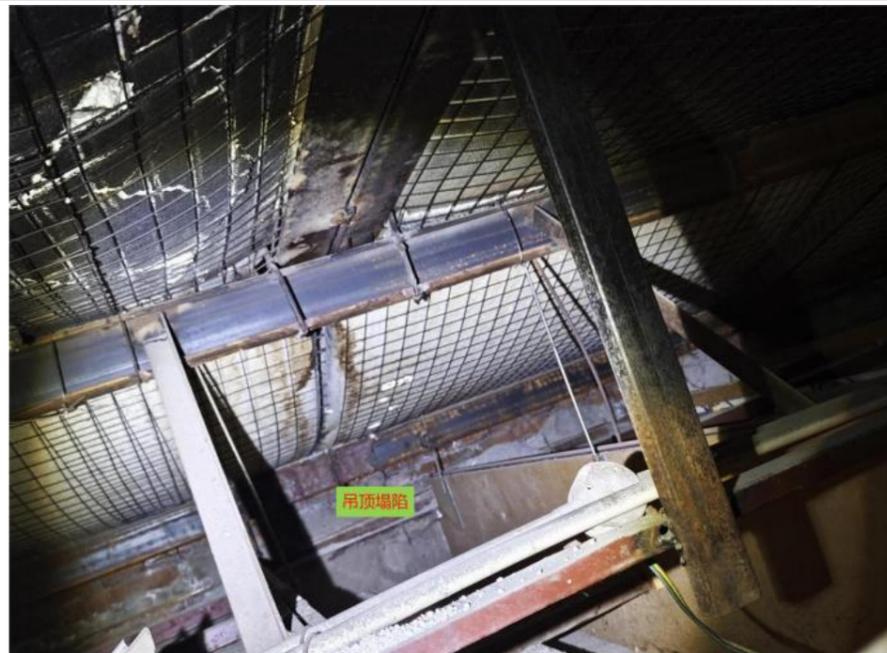
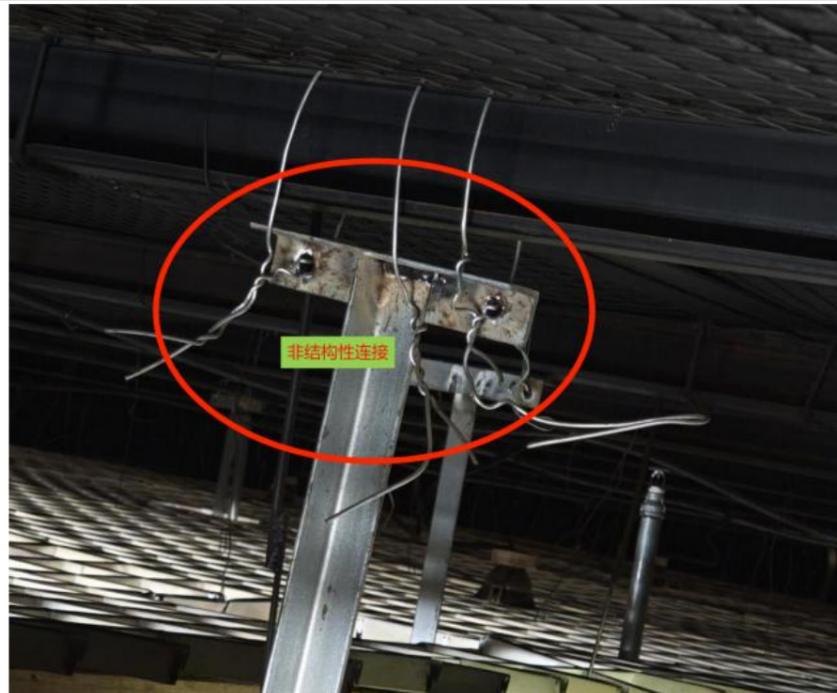
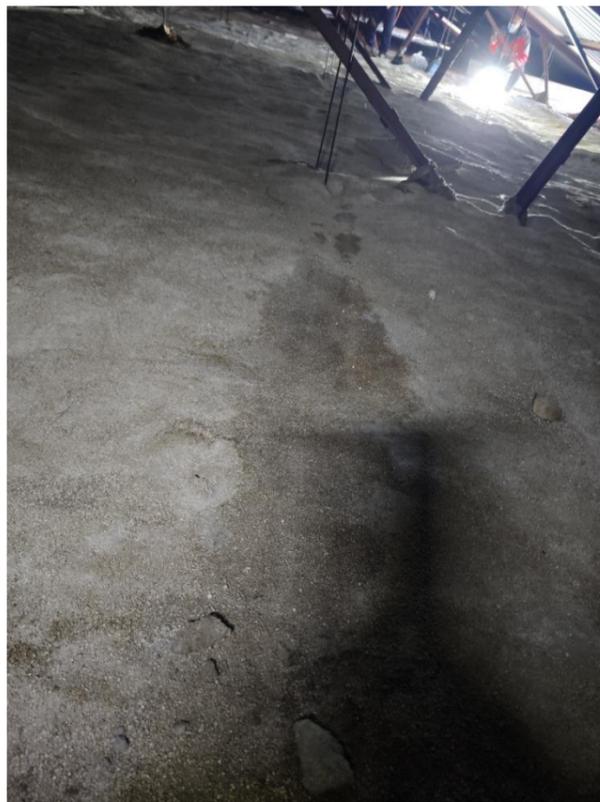
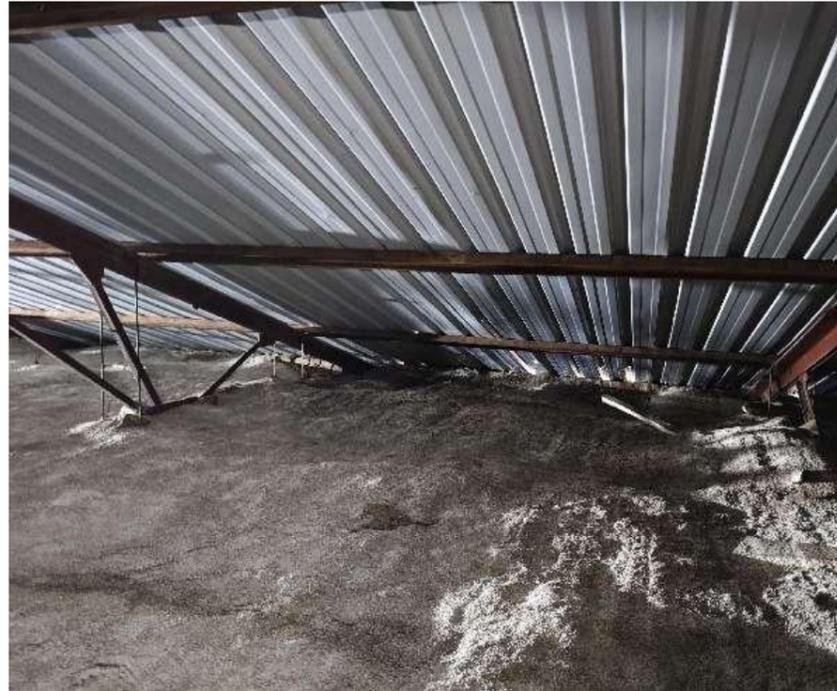
<p>1、屋面结露漏雨，使顶棚内的珍珠岩增重，导致屋架荷载增大。 2、屋面珍珠岩顶棚部分塌陷，可能会导致吊顶的突然塌落，</p>	<p>1、替换屋面板，重新做屋面采用钢板复合保温层：屋面底层板为 0.50 厚压型钢板；外板采用 0.6 厚压型钢板，保温层 150 厚岩棉，屋面板采用聚氨酯封边板。岩棉板导热系数为 0.040w/m.k，密度 \geq</p>

进而影响三角屋架的整体安全。

120kg/m³, 燃烧性能为 A 级。

2、拆除吊顶珍珠岩及苯板保温层, 钢丝网及吊顶格栅保留。

3、吊顶吊点钢线绑扎节点替换为 U 型件螺栓连接。
