改造方案  
设计汇报

设计单位：浙江新华建设集团有限公司

# 防水改造方案设计目录

工程名称：汇集公馆

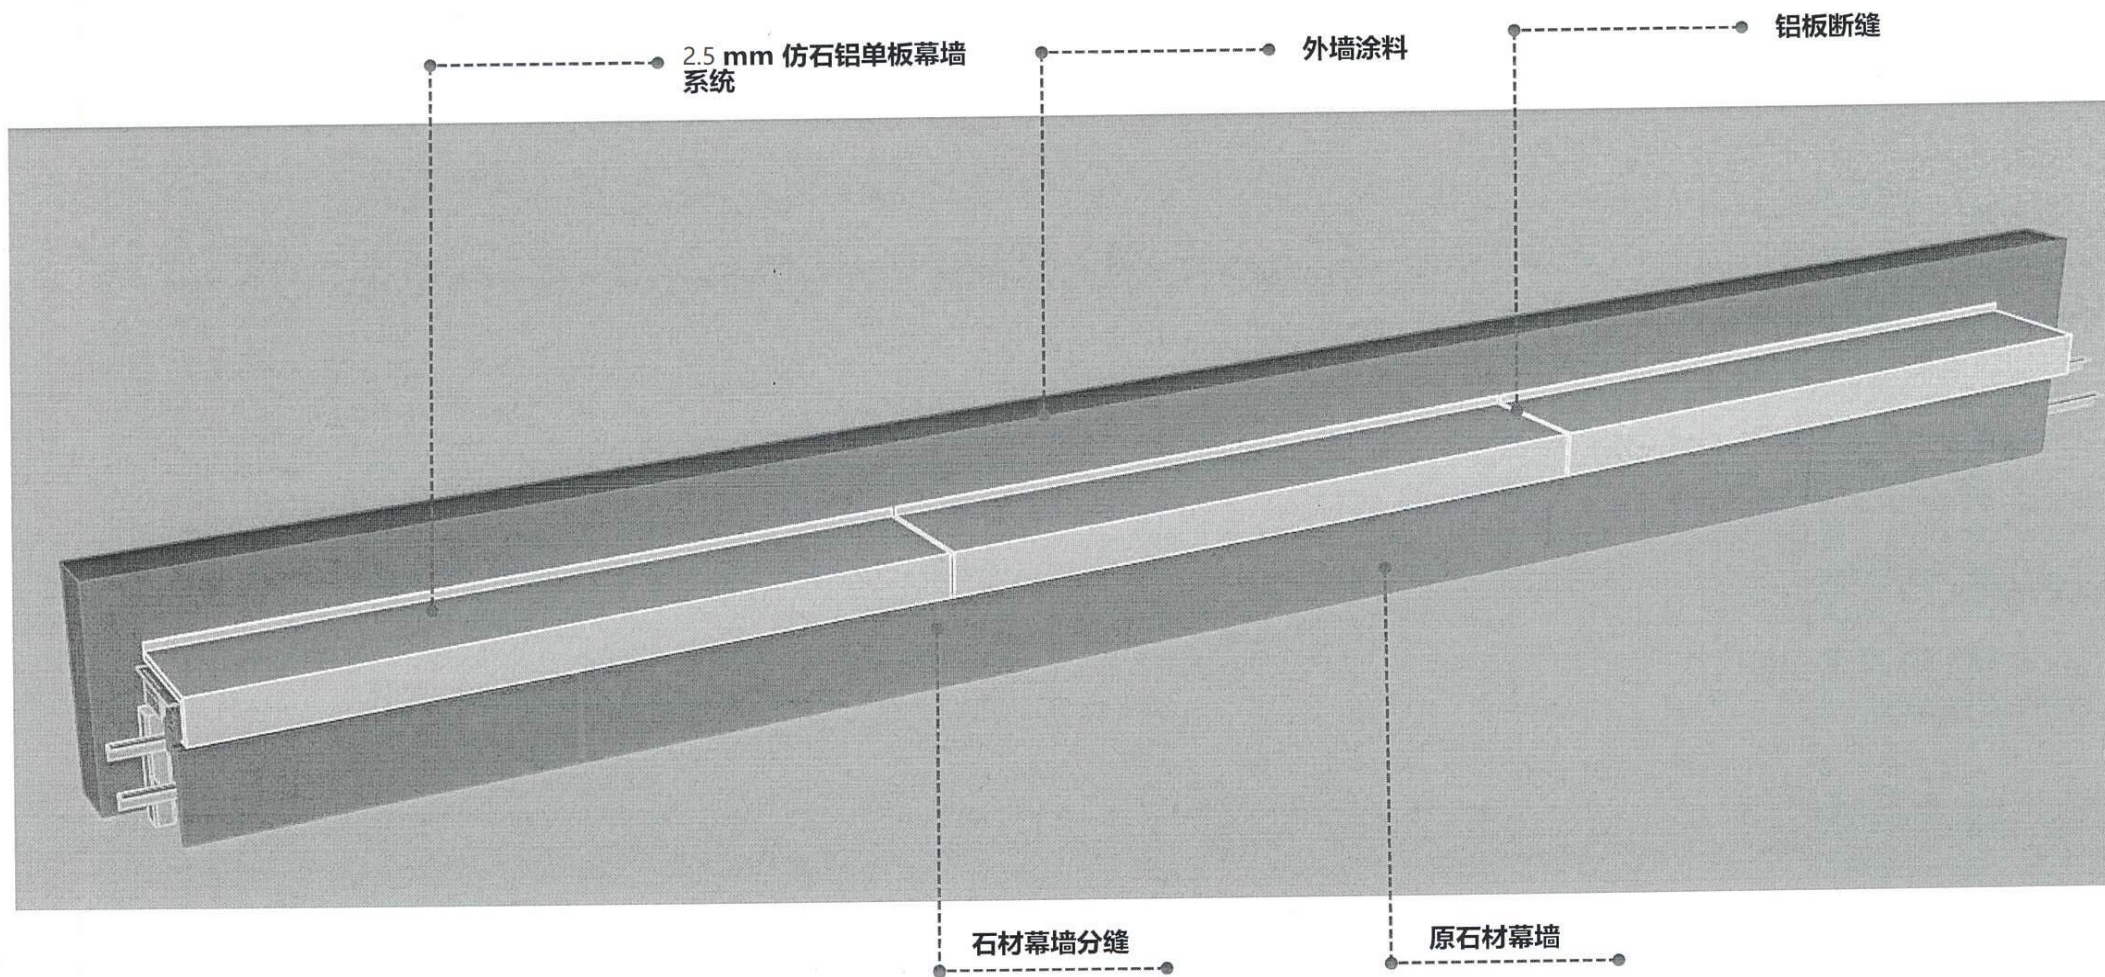
改造后幕墙节点

● 外墙涂料

● 2.5 mm 仿石铝单板幕墙

● 铝板铝合金龙骨

● 原石材幕墙

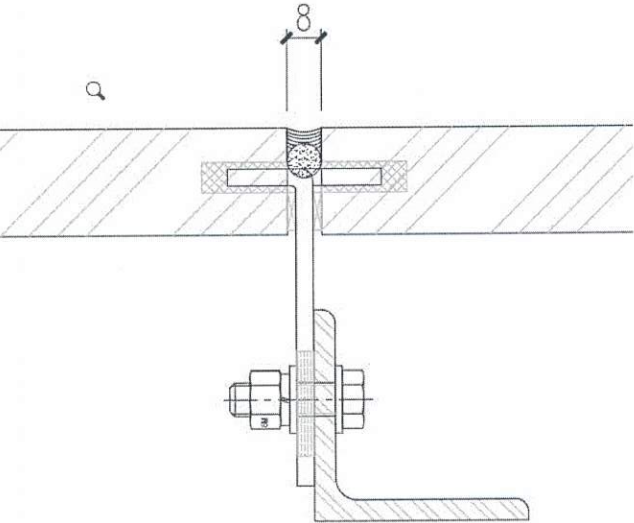
石材幕墙朝天缝做法

1.石材幕墙的板块分格最大约1200~1500mm

2.石材幕墙的胶缝约为6mm~8mm，铝板幕墙胶缝为12mm~15mm，6mm~8mm的胶缝，当幕墙体系因热胀冷缩或其它沉降原因发生微变形时，6~8mm的胶缝无法有效的吸收变形，导致胶缝开裂产生漏水。

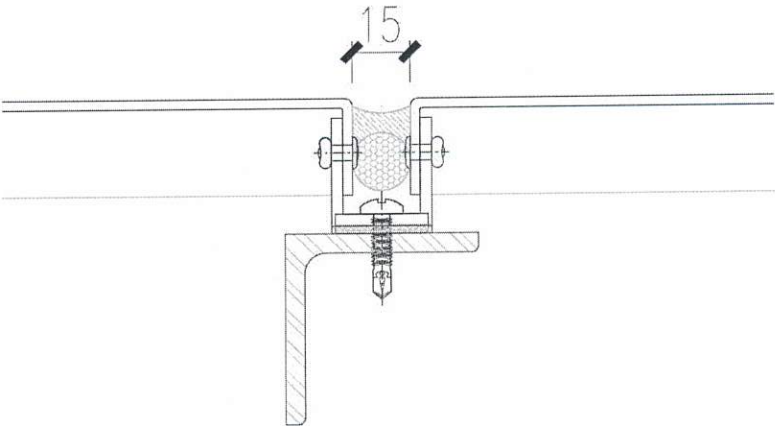
铝板幕墙朝天缝做法

铝板幕墙板块分格可做到5000mm左右。

铝板幕墙胶缝为12~15mm，加上铝板材质本身比石材软，当有变形时，会跟着胶一起变形，不易发生胶缝开裂。

综上两点：铝板幕墙做朝天缝不容易漏水。
