# G228 丹东线丁字湾大桥科学养护 两阶段初步设计

北京交科公路勘察设计研究院有限公司

# G228 丹东线丁字湾大桥科学养护工程

## 两阶段初步设计

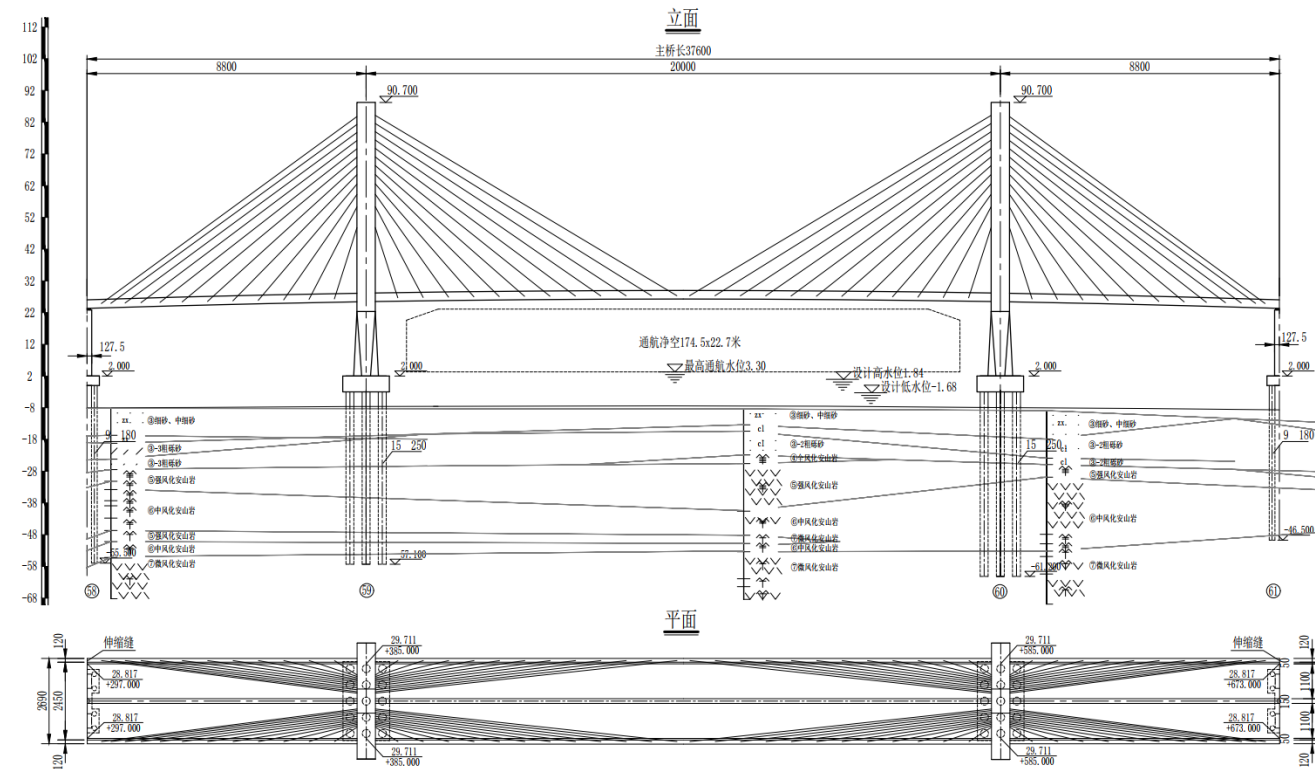
图 1-3 主桥总体布置图

主桥结构体系为支承体系（半漂浮体系），桥墩固结，主梁在桥塔及共用墩处设竖向支承，并在桥塔与主梁之间设置横向与纵向限位装置，主塔为钢筋混凝土结构，桥面以上塔高约60.8m，桥面以下塔高为27.9m，桥塔总高为88.7m。主桥斜拉索呈空间扇形分布，每个索塔有24对拉索，全桥共计96根斜拉索，斜拉索防护套采用彩色高密度聚乙烯材料，斜拉索主梁端采用钢锚箱锚固，在塔端和梁端套筒端部均设置高阻尼粘弹性橡胶减震圈。

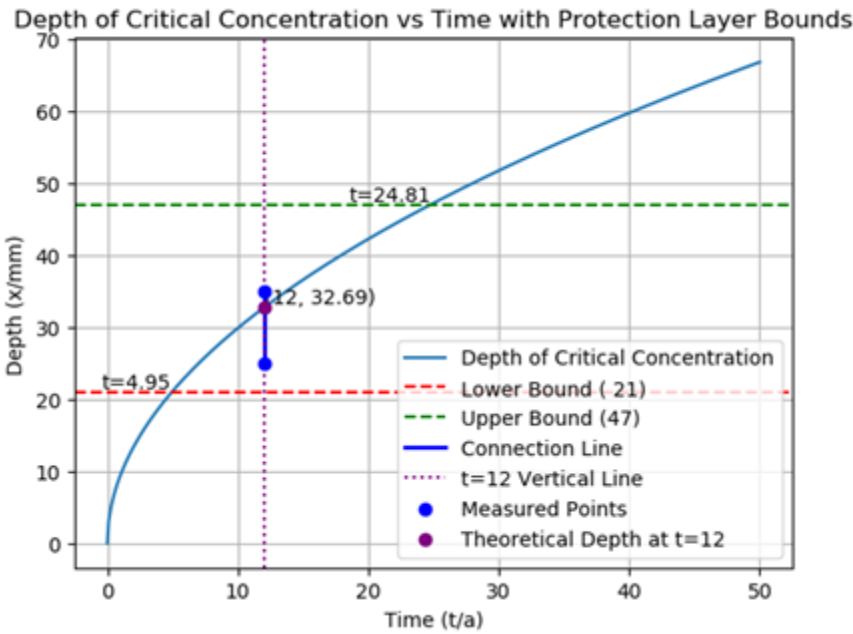
图 8-540m 跨桥墩浪溅区侵蚀深度预测模型

由预测模型可知，桥梁上部结构整体耐久性尚好； 30m跨桥墩处于海岸上，水变浪溅区虽未出现锈蚀但氯盐侵蚀剩余耐久年限不足；40m跨桥墩处于海水中，预测模型显示其在几年前氯盐侵蚀已到达钢筋表面，现场检测桥墩已出现锈蚀，与预测模型结果相符。

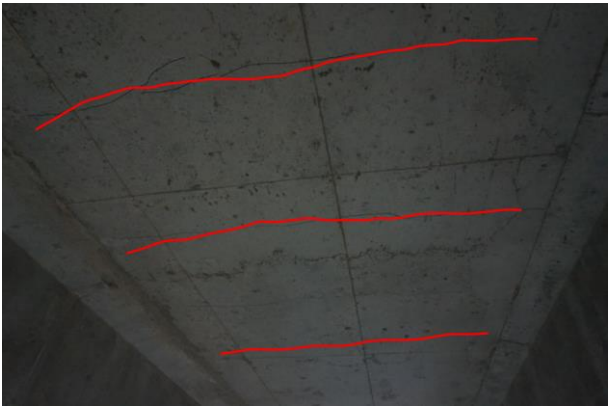
检查发现，横、纵梁共计存在96条横向裂缝最大缝宽为0.30mm；横梁共计存在74条竖向裂缝，最大缝宽为0.18mm；纵梁、顶板共计80条纵向裂缝，最大缝宽为0.25mm；顶板、横梁共计15条斜向裂缝，最大缝宽为0.20mm；顶板、横梁、纵梁共计14处胀裂；纵梁底板共存在2处蜂窝麻面。同时，3处索塔门洞位置存在竖向裂缝，个别裂缝贯穿门洞形成U型，最大缝宽0.19mm；索塔顶部位置1处混凝土缺损。

图 9-1 60-9#顶板纵向裂缝

主桥多处横梁存在横向裂缝（此处横向裂缝为横桥向裂缝，沿横梁纵向），且个别横梁存在竖向裂缝，最大缝宽达0.30mm，横梁裂缝部分区域存在渗水泛白现象。裂缝产生的主要原因有：

- （1）由于保护层厚度不足，混凝土收缩受波纹管约束而产生的拉应力裂缝；
- （2）预应力对梁体混凝土产生压应力，由于泊松比效应，梁体混凝土沿预应力管道产生横向拉应力，若波纹管处混凝土厚度不足，则易产生沿预应力管道方向的横向裂缝；

梁板竖向裂缝、顶板纵向裂缝产生的主要原因为：

- （1）重型车辆通行，截面弯曲挠度产生裂缝；混凝土收缩、徐变，保护层厚度不足也可作为裂缝产生之原因；
- （2）裂缝缝口渗水泛白，分析为混凝土结构长期暴露于潮湿环境，缝口混凝土出现钙化吸附作用所致。

- 1）裂缝宽度小于0.2mm时，采用表面封闭法进行处理；
- 2）裂缝宽度在0.2～1.5mm之间，采用静压注射法进行补强；
- 3）裂缝宽度大于0.5mm的活动裂缝，宜采用填充密封法进行修补。

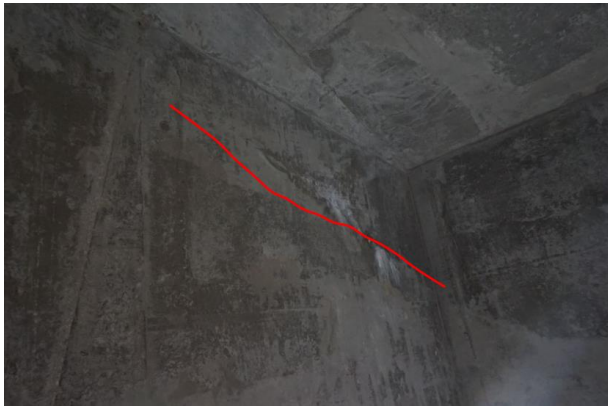
图 9-2 右侧纵梁纵向裂缝

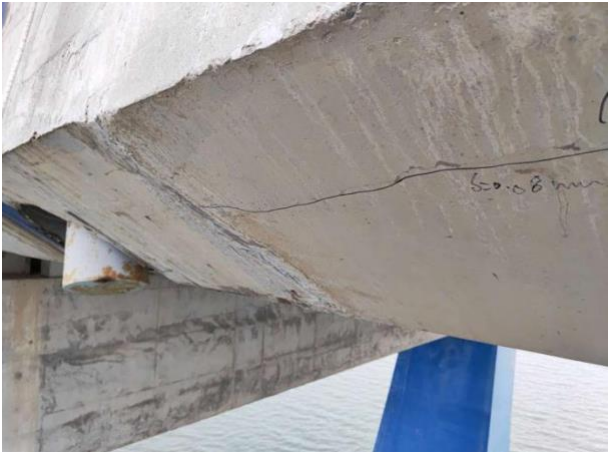
图 9-3 节段梁纵向裂缝

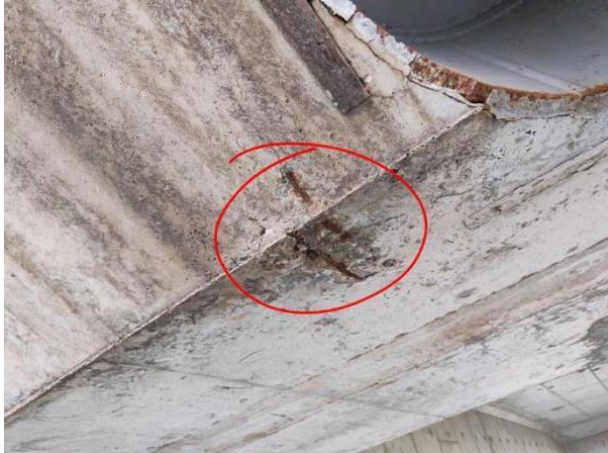
图 9-4 节段梁钢筋锈蚀

- 1）对面积较小，程度较轻的蜂窝、麻面、崩角和孔洞等一些浅表面的混凝土病害，先凿除其表面疏松腐蚀部分，然后采用聚合物水泥砂浆（如聚丙烯酸酯乳液砂浆，即丙乳砂浆）涂刮、抹面修补；
- 2）对程度较严重（孔洞及深度超过6cm）的麻面、局部混凝土的空洞、剥离、破损、缺失等，应先清除缺陷混凝土至新鲜混凝土表面，然后采用高强细石混凝土进行补强，最后对表面进行涂刮、抹面，（考虑底板空洞修补混凝土浇注困难，建议采用内衬垫板）
- 3）对混凝土破损较重，出现钢筋露出、锈胀部位时，应凿除梁板疏松、腐蚀及露筋部位剥落等劣化混凝土，并对外露锈蚀钢筋进行除锈处理，一般要到钢筋位置，用丙酮或酒精清洗干净沟槽内表面，在表面涂刷渗透型阻锈剂或环氧树脂涂层进行防腐，其性能应符合《混凝土结构加固设计规范》（GB 50367-2013）第4.7节的相关规定。对锈蚀损失面积达到钢筋面积20%以上的主筋，必须将其完全凿出，进行除锈处理后，在其侧面焊接同直径的接长钢筋，对于病害面积较大的区域，增加一层钢筋网，最后再用丙乳砂浆或高强细石混凝土将结构表面修补平整。

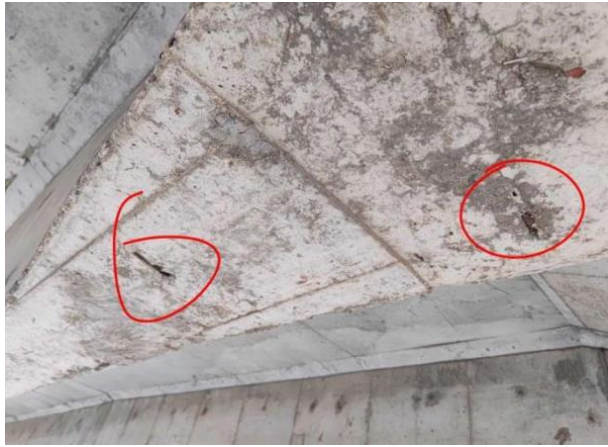
图 9-5 横隔板露筋

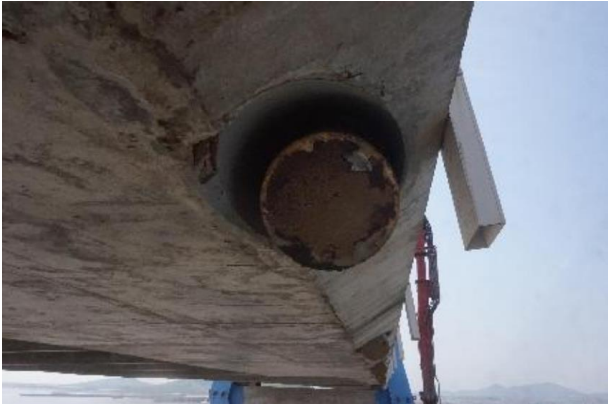
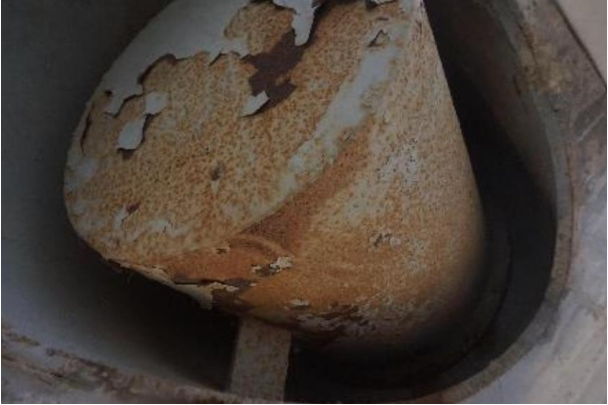
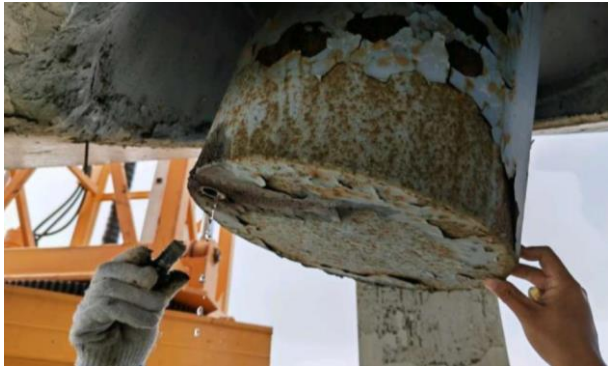
- ◆ 锚头防护罩存在不同程度锈蚀；
- ◆ 根据桥检报告，共计抽检的32个下锚头护筒中，1个护筒缺失、6个护筒内存在积水、6个护筒内油脂较少、3个护筒底部螺母缺失。

图 9-7 锚头护筒出现锈蚀

图 9-8 锚头护筒出现锈蚀

图 9-9 斜拉索锚头现状

- 1) 对全桥锚头防护罩进行除锈，补充缺失的锚头防护罩。
  - 2) 清理斜拉索导管内的防腐油脂，改注聚硫防腐密封胶。
    - a. 首先将所内原有的填充材料清除，并将预埋管内壁和斜拉索外套清洗干净（有条件时应采用必要的烘干措施，排出内部水分），达到密封条件后方可密封施工，以保证密封可靠，达到防腐、防水效果。
    - b. 将锚板与保护罩的溢水口及结合处的缝隙使用MF860F聚硫防腐密封胶密封好。
    - c. 使用MF2000G非硫化不干性防腐密封胶泵入预埋管内直至减震装置位置，确保密封胶注满导管内空腔，以达到最佳防腐密封效果。
    - d. 从防护罩的上端灌入MF2000G非硫化不干性防腐密封胶至指定位置。
    - e. 涂抹MF2000H防水嵌缝密封胶至设计要求。
    - f. 对拉索锚头，表面涂抹MF860F聚硫防腐密封胶进行密封。
- 以上各材料的性能特点见下表。

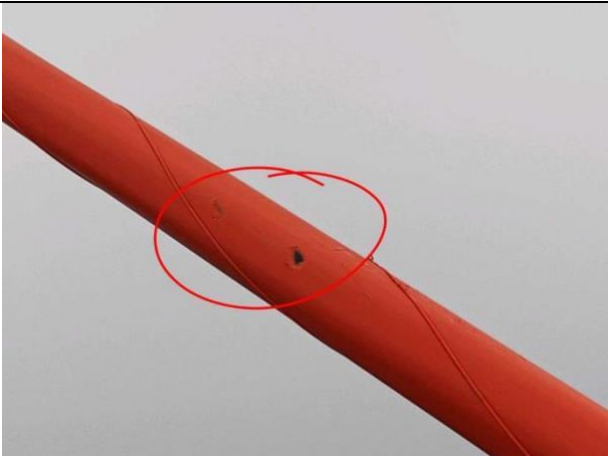
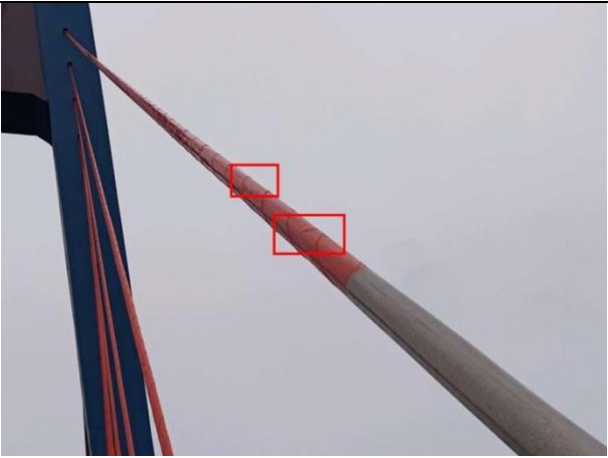
斜拉索现有护套为PE材料，已出现多处破损，影响斜拉索防护能力。

图 9-11 斜拉索现状

图 9-12 斜拉索防护层破损

**维修方案：对现有PE护套进行局部修补**

为保障斜拉索防护能力，本次维修施工采用对PE护套进行局部修补的方式进行，维修前应对PE护套破损较严重的部位进行开窗检查，确定PE护套内拉索是否暴露在空气中及拉索钢丝是否发生锈蚀，如过钢丝发生锈蚀，应对拉索钢丝进行除锈后再进行修补。

对于斜拉索PE表面小于10平方厘米，且深度在3mm以下的开裂、破损，用专用焊枪将相同的PE原料覆盖并焊接在损坏处，再用电磨机进行表面处理，使损坏处恢复原有的护层厚度，并使索表面基本恢复原有平整状态。

对于修复面积大于10平方厘米，深度在3mm以上，采用加热套管进行恢复。施工时，先将相同的PE料填充在受损伤部位，然后用加热套管使PE原料热熔填充在损坏的缺口处，热熔完成后仍用电磨机进行表面处理，恢复表面平整。

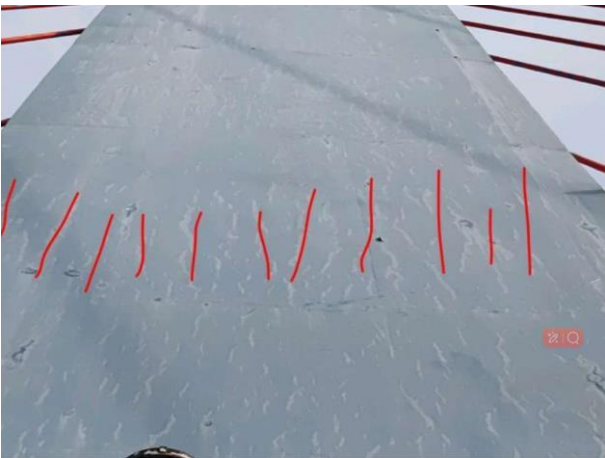
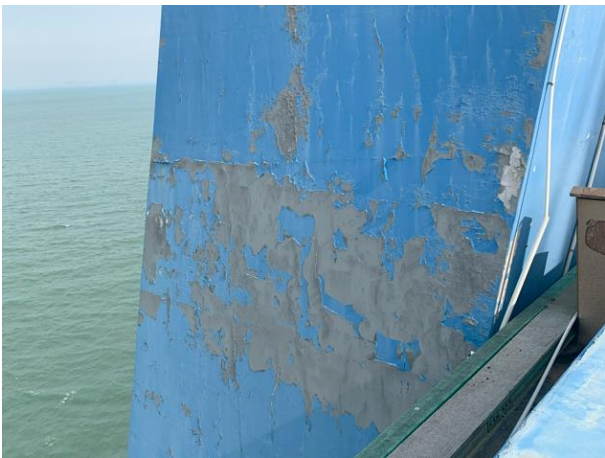
经检测及现场调查发现，索塔存在涂层开裂脱落和褪色，部分出现竖向开裂现象。

图 9-15 索塔表面裂缝

图 9-16 索塔表面保护涂层剥落

1）表面处理：对原有桥塔混凝土表面（全部）进行处理，首先，全面清除原混凝土结构表面的旧涂料层（建议采用电动打磨机，并配置吸尘装置等）直至露出桥塔混凝土坚实、干净基面；其次，对混凝土局部病害（如锈迹污损、坑槽及拆除钢板造成的局部损伤等）采用聚合物砂浆（如丙乳砂浆等）进行修补或补强；如有钢筋锈蚀，则应对其进行除锈处理。

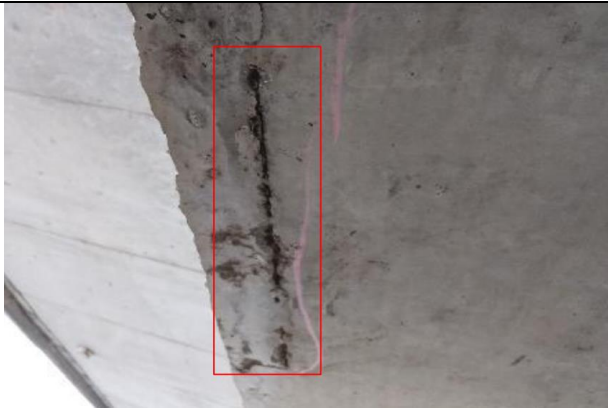
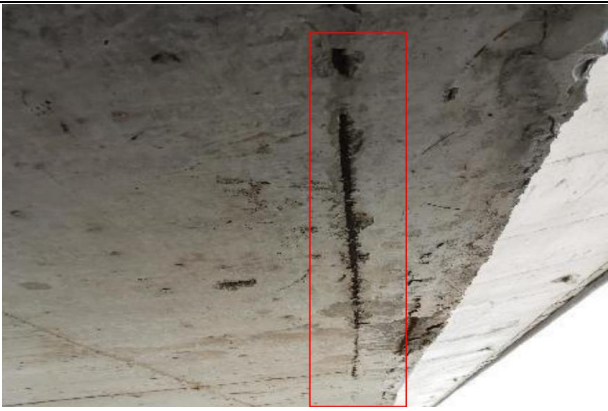
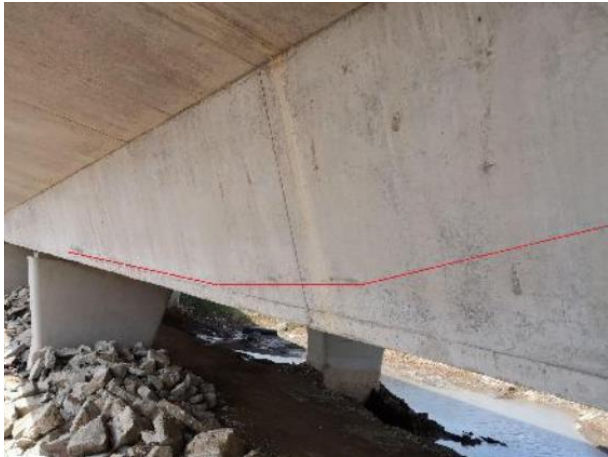
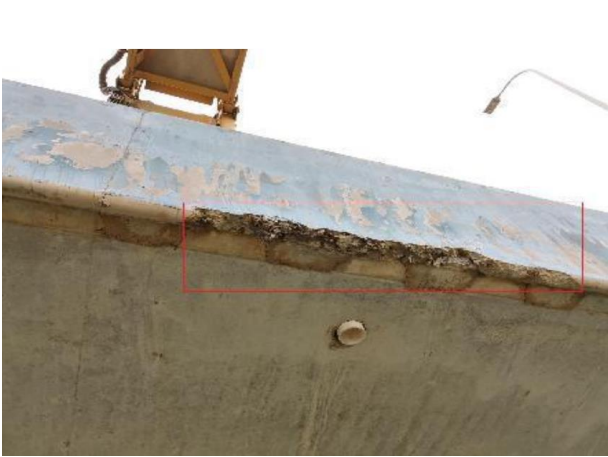
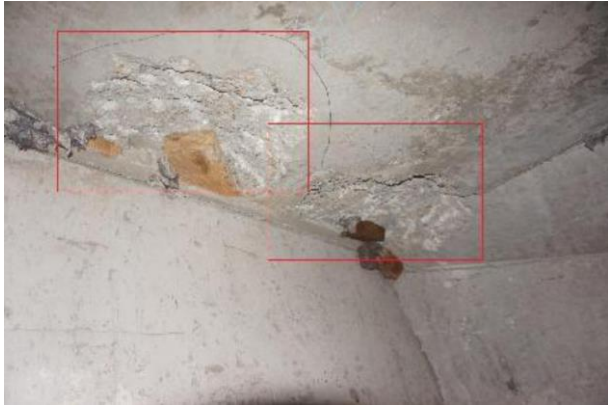
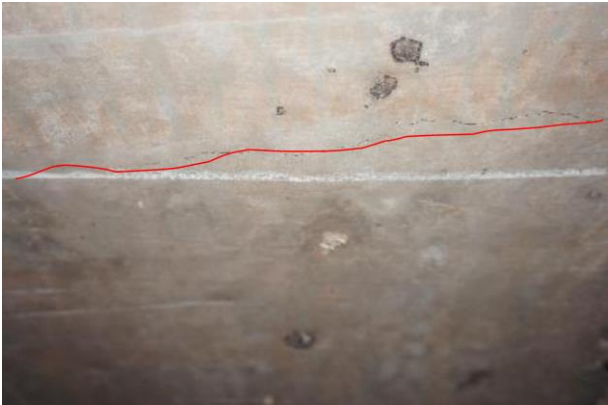
引桥箱梁外部腹板及底板共计存在427条纵向开裂，最大缝宽0.28mm；箱梁底板、腹板部位共计存在39条斜向开裂，最大缝宽1.0mm；腹板裂缝多分布于腹板距底板0.2m~0.4m范围内，多数裂缝缝口无渗水痕迹；底板裂缝多分布于距左右边侧0.3m处，多数裂缝缝口无渗水痕迹。箱梁内部顶板中线两侧1m~2.2m范围内共计存在1444条纵向裂缝，最大缝宽0.25mm；裂缝多纵向断续性贯通全孔，宽度介于0.06mm~0.10mm之间，局部区域形成小面积网裂，未发现渗水痕迹。

图 9-17 箱外底板锈胀露筋

图 9-18 #箱外底板锈胀露筋

图 9-19 箱外左腹板纵缝

图 9-20 左侧滴水沿混凝土剥落

图 9-21 箱内顶板混凝土破损

图 9-22 箱内顶板纵向裂缝

箱梁底板纵向裂缝、梁体腹板纵向及斜向裂缝多数与预应力管道位置相对应。裂缝成因初步分析是由施工时压浆不密实，浆体含水量大，积水、冻胀或保护层不足、混凝土表面收缩所致。

根据箱梁顶板底面裂缝出现的位置，并结合铺装纵裂出现的位置，引桥箱梁顶板底面纵裂成因初步分析为桥面重车通行所致。该桥引桥箱梁结构横断面型式为单箱单室，顶板横向跨度较大，且桥梁所在道路交通量较大，重车通行较多，梁体在车辆长期荷载作用下整体刚度较为不足，导致在箱梁顶板中线位置产生纵向裂缝。

引桥表观裂缝及混凝土结构破损处理方式同8.1节主桥

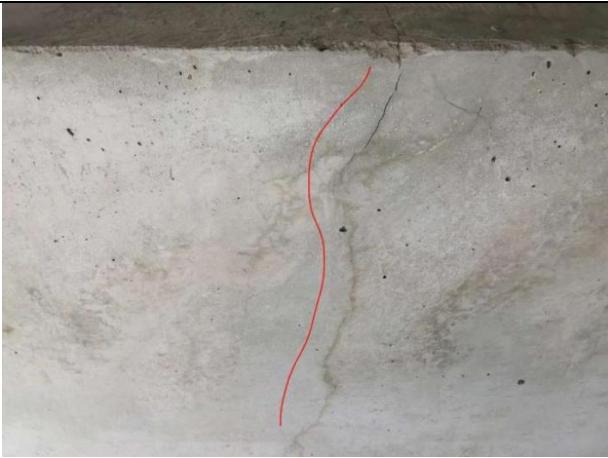
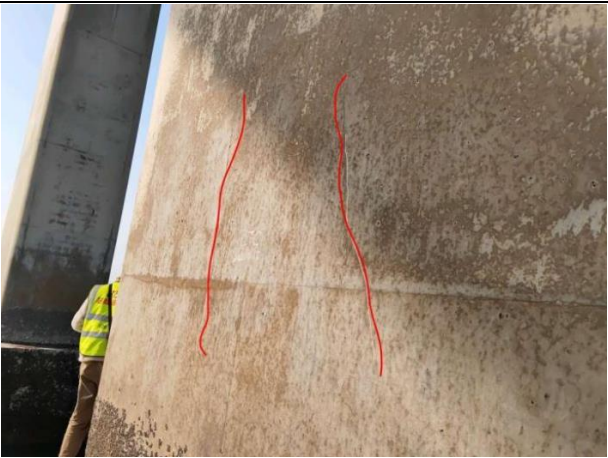
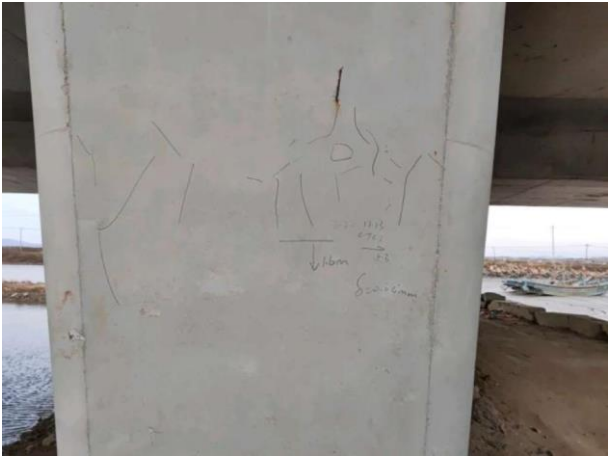
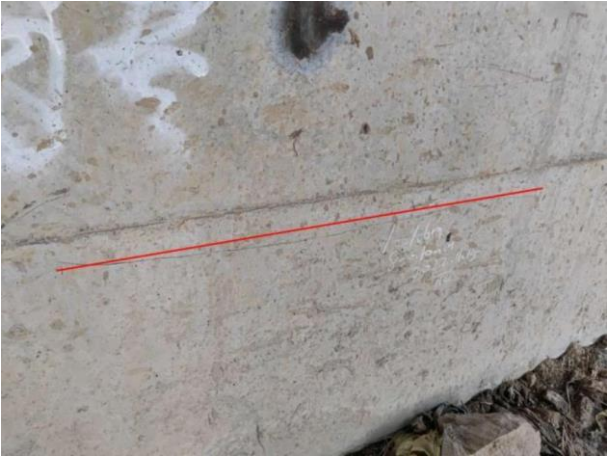
引桥桥墩墩身上缘出现多条竖向裂缝，长度介于0.3~1.8m，最大缝宽为0.50mm；墩身共计存在4条水平裂缝，最大缝宽为0.18mm；墩身共计存在23处网状裂缝；

图 9-23 墩身竖向裂缝

图 9-24 墩身竖向裂缝

图 9-25 墩身网状裂缝

图 9-26 墩身横向裂缝

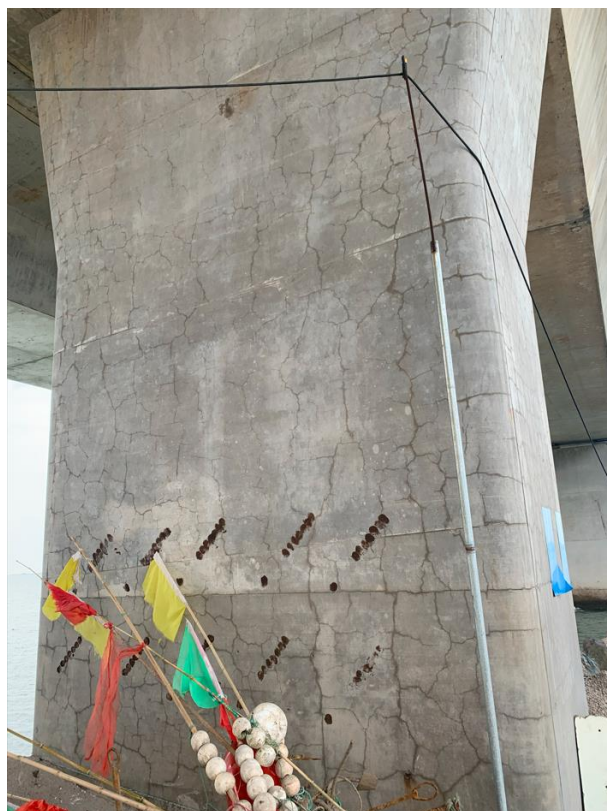
调查发现右幅39#桥墩出现大面积表面龟裂，且裂缝均伴有水分析出，初步判断有以下两种可能：

（1）建设期混凝土配合比出现问题，裂缝较深且连续，裂缝处水分为毛细作用所致（部分桥墩处于海水中）。

（2）表面为收缩裂缝，裂缝处水分为空气中水分吸入。

图 9-27 北引桥右幅 39#墩现状

对该桥墩进行深入检测，使用取芯等手段确定裂缝深度，混凝土强度等。本次计划对该墩表面凿除至主筋后，对钢筋进行防锈处理，后采用20cm厚UHPC进行包围加固。

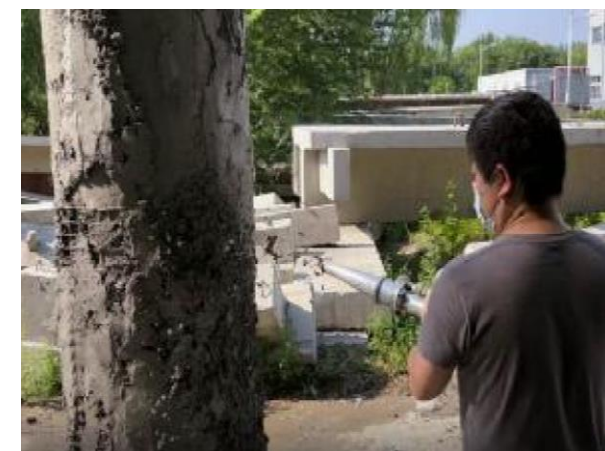
在对桥墩裂缝、锈胀露筋等表面缺损进行处理并进行清洁后，然后再喷射一层3cmUHPC对桥墩进行防护。

图 9-31 UHPC 材料喷射施工

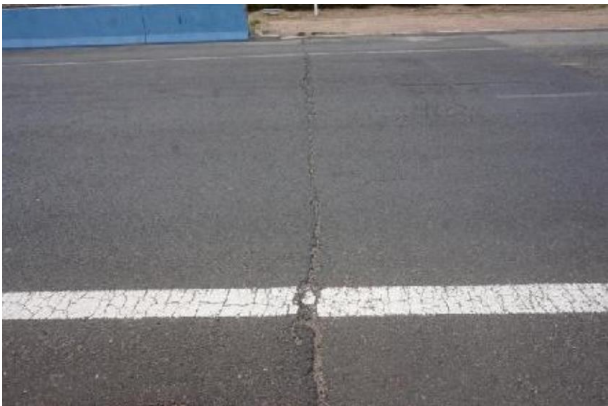
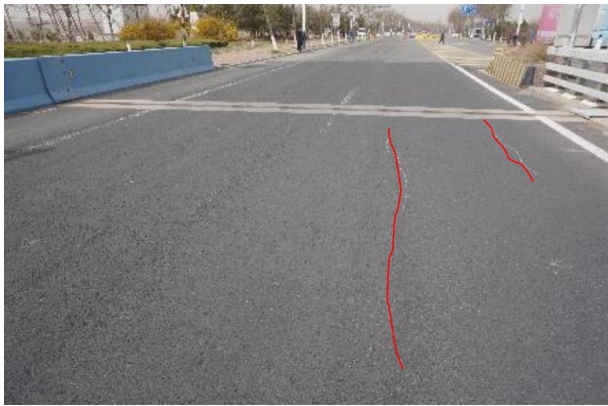
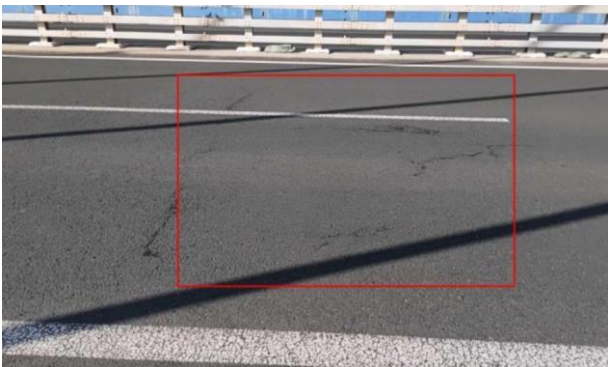
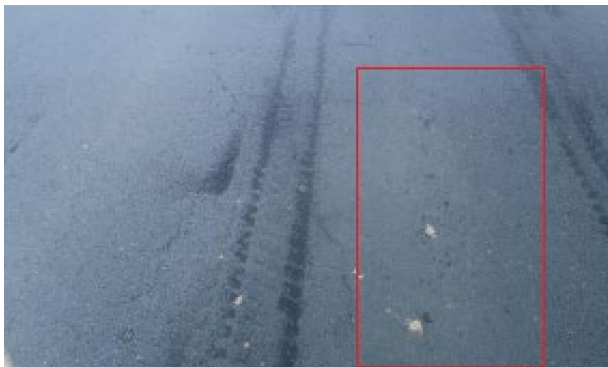
全桥桥面铺装存在多条纵向开裂，长度介于1~29m，裂缝多数出现在行车道车轮碾压范

围内，局部纵向裂缝处发展为网状开裂，桥检报告中主、引桥桥面铺装部件等级均评为3类，需对桥面铺装进行修复性养护。

图 9-34 桥面铺装横裂

图 9-35 桥面铺装纵裂

图 9-36 主桥桥面铺装网状裂缝

图 9-37 主桥桥面铺装网状裂缝

桥面铺装自2012年建成至今已通车运行十余年，期间未曾进行大中修，桥面铺装出现多处横、纵缝及网状开裂，沥青存在老化情况，但桥面铺装整体状况良好，为节省养护资金，故本次维修对桥面铺装采用低噪抗滑超表处解决路面老化问题。超表处技术要求详见附录。

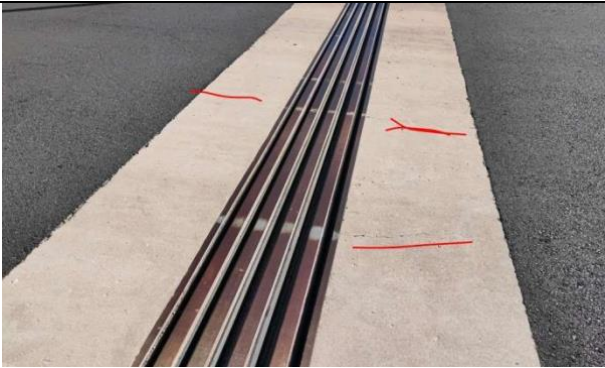
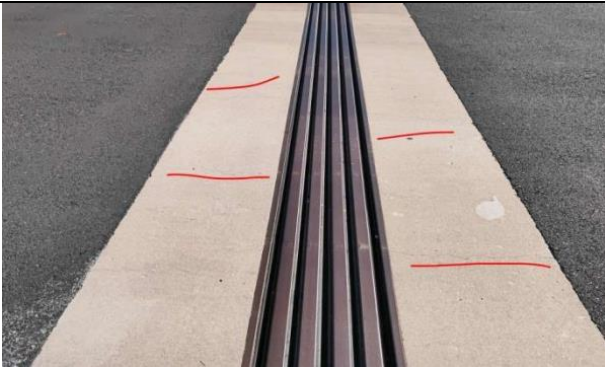
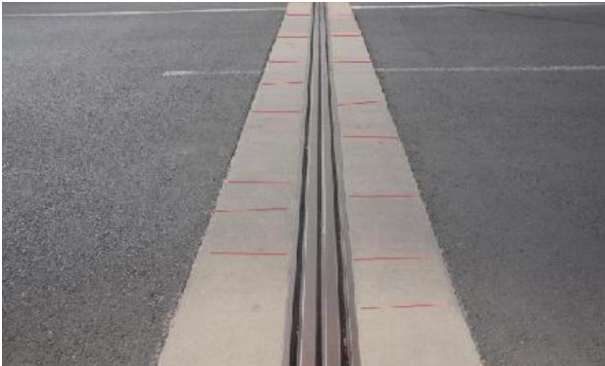
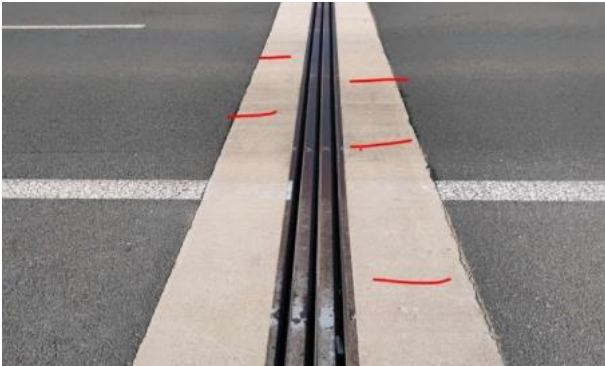
丁字河口大桥全桥设置17道模数式伸缩缝，引桥伸缩缝共计15个构件。检查发现，伸缩缝锚固混凝土共计存在48条顺桥向开裂，总长度为39.0m。

图 9-38 主桥伸缩缝锚固区开裂

图 9-39 主桥伸缩缝锚固区开裂

图 9-40 引桥伸缩缝锚固区开裂

图 9-41 引桥伸缩缝锚固区开裂

对伸缩缝存在的裂缝进行封闭处理。

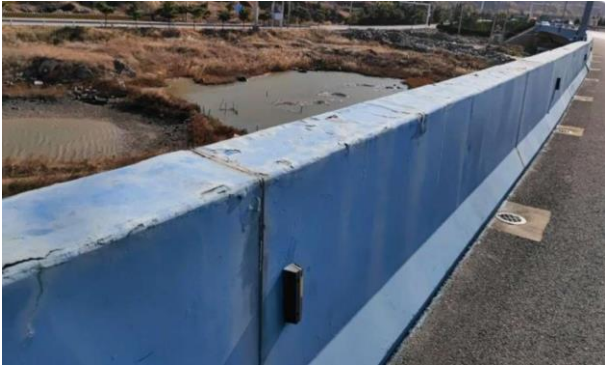
全桥外侧混凝土护栏均存在不同程度防腐涂层起皮、剥落现象，表观较差，中分带钢护栏存在锈蚀、剥落现象。

图 9-42 外侧护栏现状

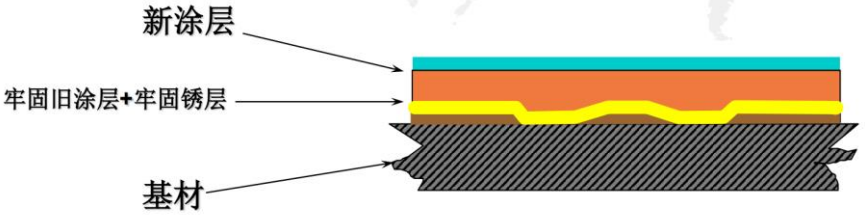
RS-S200带锈涂装涂料由底漆和面漆组成，均为双组分涂料，其中底漆含有多重聚酯树脂和高活性物质，涂膜固化后具有很强的附着力，遮盖力强，耐磨性强，渗透性优，面漆具有优异的耐老化、耐盐雾、耐酸碱、耐磨性能，在带锈面的钢结构上具有良好的防腐效果和防腐保护年限。

图 9-48 RS-S200 带锈防腐涂料涂层结构

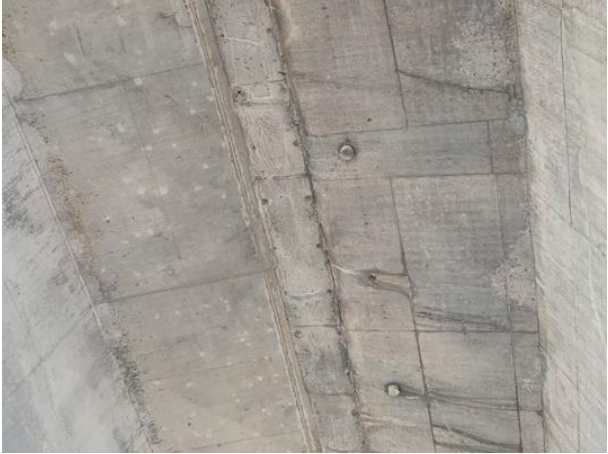
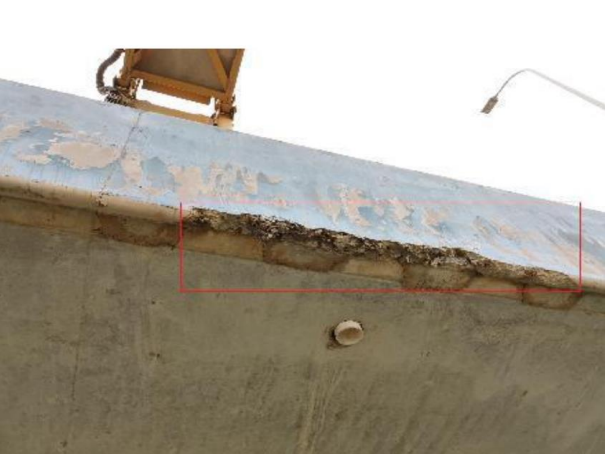
引桥泄水管与现浇箱梁悬臂混凝土间存在间隙，且部分泄水管外伸长度不足，导致层间水及泄水管内部水深入箱梁腹板及底板，造成梁体雨水侵蚀，混凝土破损露筋等病害。同时，原桥设计中的混凝土滴水檐大量掉落，影响桥下行人安全。

图 9-49 引桥泄水管现状

图 9-50 滴水沿混凝土剥落

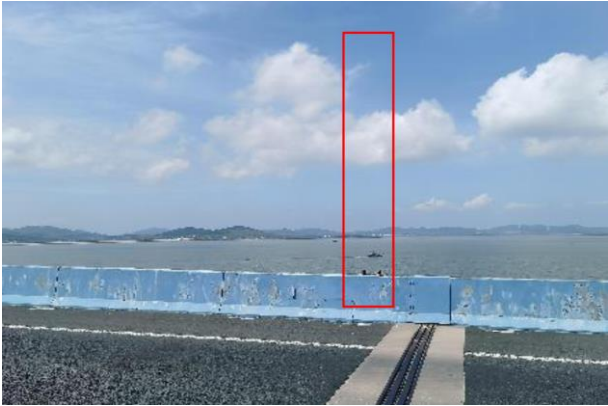
- (1) 全桥2处路灯杆出现倾斜变形；
- (2) 全桥灯杆底座多处固定螺母保护罩缺失、螺母外露锈蚀；
- (3) 部分灯杆下缘护栏接线孔盖板固定螺丝松动、缺失，盖板存在松动、脱开及锈蚀现象；
- (4) 全桥主桥处射灯固定支座锈蚀；
- (5) 60#墩顶右侧配电箱箱门缺失。
- (6) 部分灯杆缺失

图 9-54 48#墩顶灯杆缺失图

增设缺失的路灯灯杆，对生锈的固定螺母进行除锈、防腐或更换，补充缺失的电箱箱门等，更换损坏的路灯。

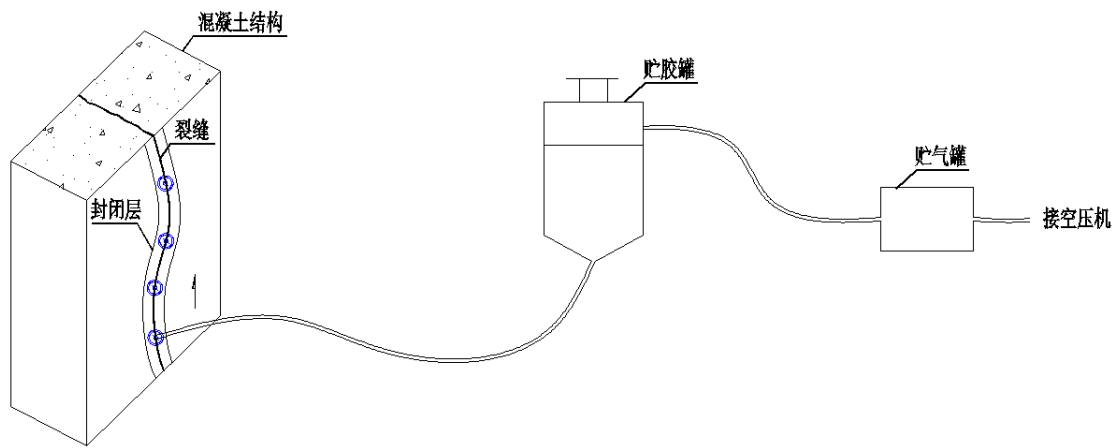
若裂缝长度较长，一次性所需注射胶液较多，也可采用空压机和贮胶罐进行灌缝（见图1）。压力以0.2~0.4MPa为宜，施工时应防止骤然加压对管道造成破坏。

图 1 空压机灌缝示意图

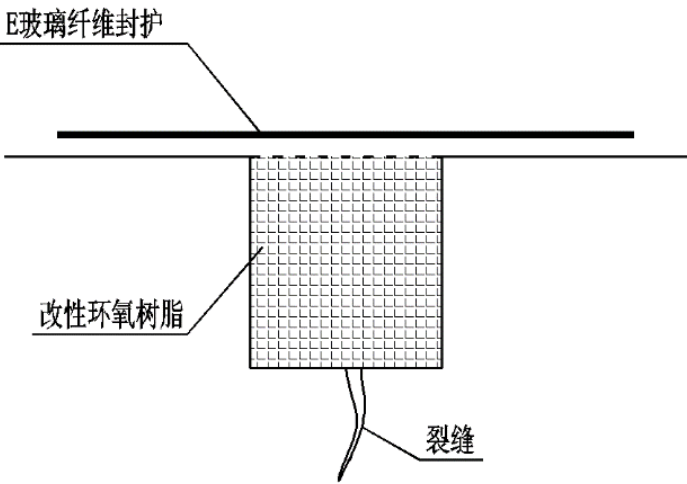
在构件表面沿裂缝走向骑缝凿出槽深和槽宽分别不小于20mm和15mm的“U”型沟槽（见图2），槽的两边混凝土必须修理平整，并用丙酮擦拭一遍。然后用改性环氧树脂充填，并粘贴不小于3倍缝宽的E玻璃纤维布（或按设计要求）封闭其表面。填充改性环氧树脂前应保证槽口干燥，否则应采取其他有效措施，使槽内干燥后再进行填补。

图 2 裂缝填充密封示意图

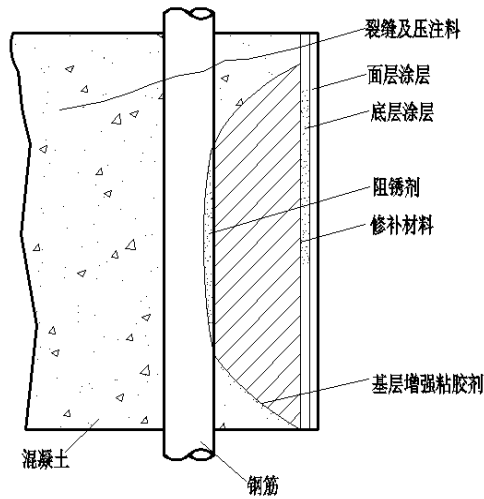
- （1）喷涂型钢筋阻锈剂在施工时应剔凿、修复局部劣化的混凝土表面（如空鼓、剥落、顺筋开裂和锈胀等）。一般工序为：①剔除松动、开裂的混凝土；②将钢筋表面除锈打磨至发亮；③打磨混凝土表面，除去油污和原有涂层，用高压水冲洗干净，晾干；④用修补料进行修补或用压力注浆将裂缝密封。
- （2）喷涂型钢筋阻锈剂为透明状液体，喷涂十几分钟后就没有任何痕迹，应设立专门质量员分时、分段抽查，以确保每个部位均能喷涂到位。

图 1 阻锈剂使用示意图

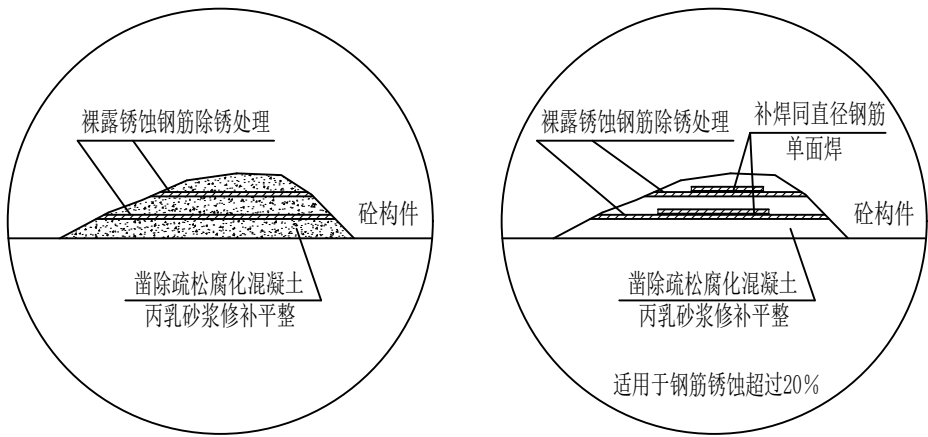
混凝土剥落、露筋锈蚀处理方案

- 注：
- 根据裂缝宽度的不同，采取相应的处理措施，详见设计说明附录。
  - 凿除全桥所有露筋部位的剥落、疏松、腐蚀等劣化混凝土，最后用丙乳砂浆将结构修补平整。并对外露锈蚀钢筋进行除锈处理，对钢筋外露锈蚀区域进行涂刷阻锈剂处理，应采用烷氧基类或氨基类喷涂型阻锈剂，其性能应符合《混凝土结构加固设计规范》（GB 50367-2013）第4.7节的相关规定。对锈蚀损失面积达到钢筋面积20%以上的主筋，必须将其完全凿出，进行除锈处理后，在其侧面焊接同直径的接长钢筋，对于病害面积较大的区域，增加一层钢筋网，最后再用丙乳砂浆将结构表面修补平整。
  - 对蜂窝、麻面、崩角和孔洞等一些浅表面的混凝土病害，先凿除其表面疏松腐蚀部分，然后用丙乳砂浆修补。对孔洞及深度超过6cm的深层疏松区或空洞应采用高强细石混凝土进行修补。

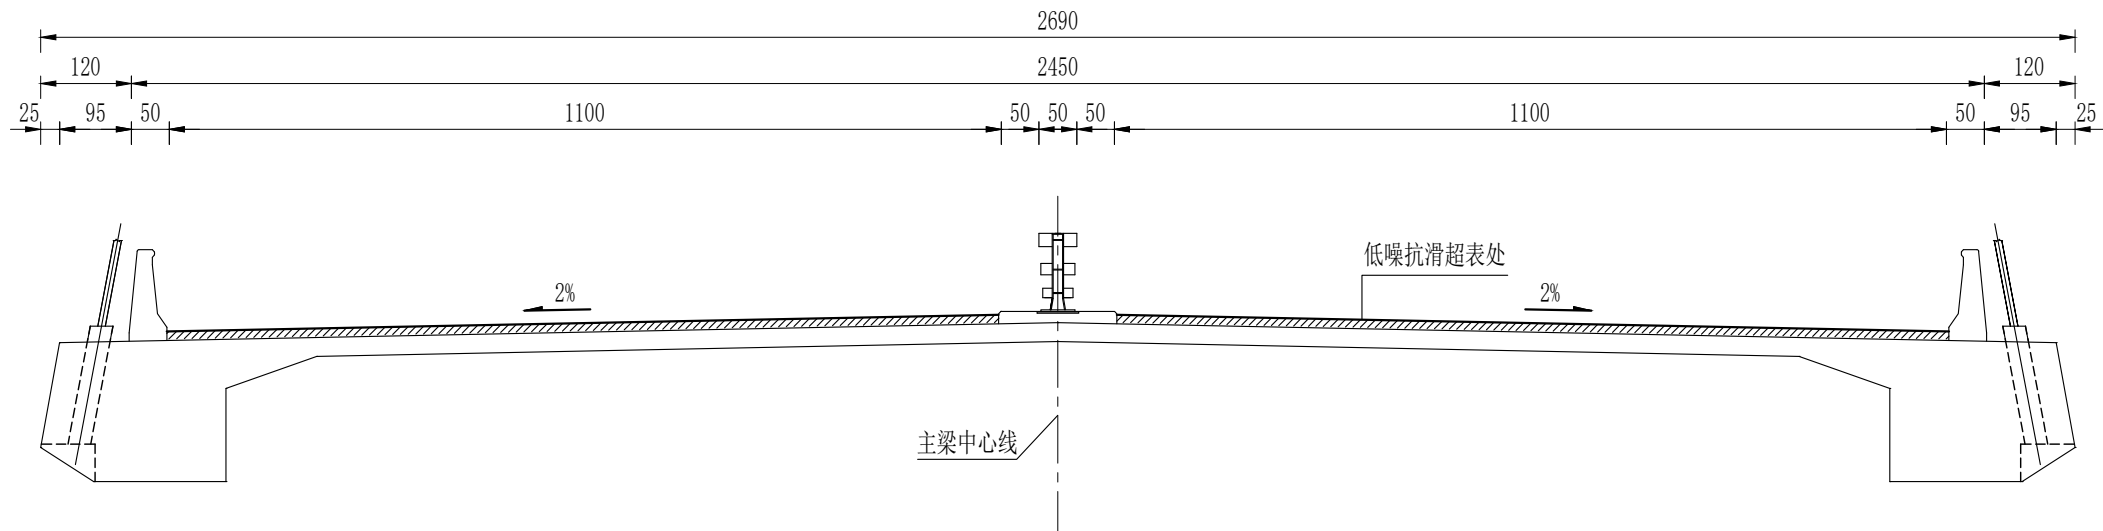
桥面铺装示意

- 注：
- 1. 本图尺寸均以cm为单位。
  - 2. 超薄罩面施工前应对桥面沥青铺装精铣刨（1.0cm）
  - 3. 封层采用高粘沥青碎石封层（碎石粒径3-5mm）

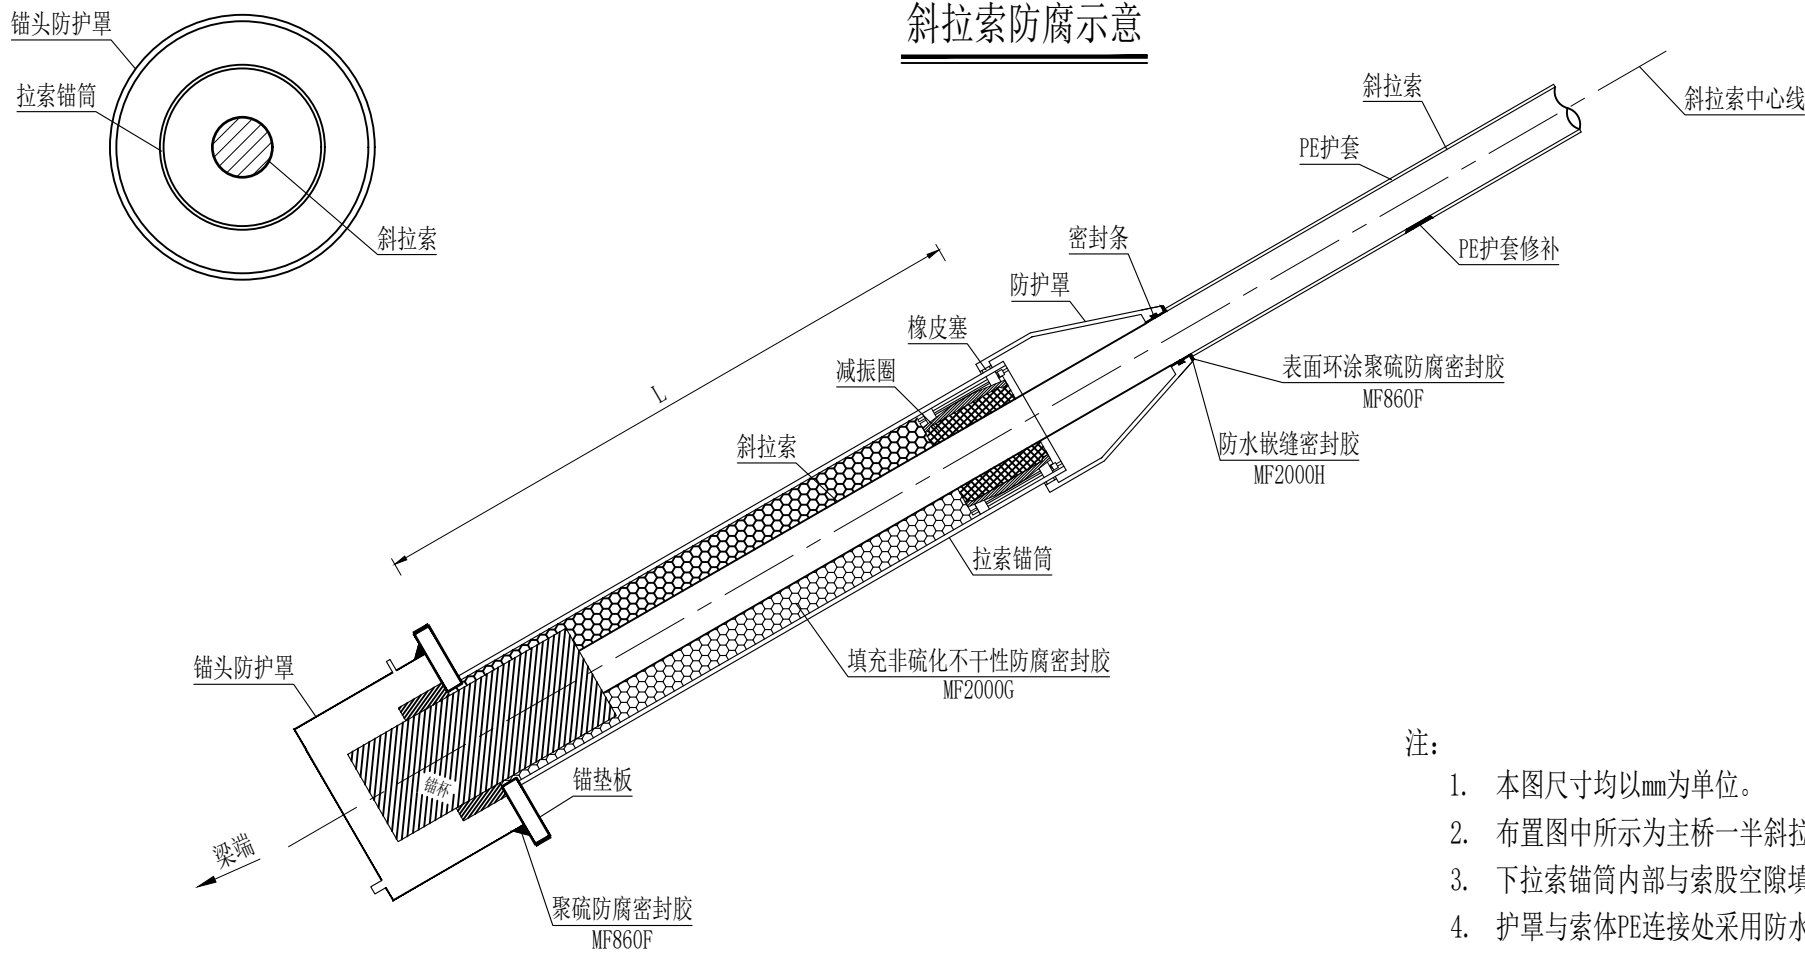
斜拉索防腐示意

- 注：
- 1. 本图尺寸均以mm为单位。
  - 2. 布置图中所示为主桥一半斜拉索编号，另一半与其对应；横桥向拉索属同一编号。
  - 3. 下拉索锚筒内部与索股空隙填充非硫化不干性防腐密封胶MF2000G；
  - 4. 护罩与索体PE连接处采用防水嵌缝密封胶MF2000H密封，使两者无缝粘接，然后表面再环状涂抹一层MF860F。

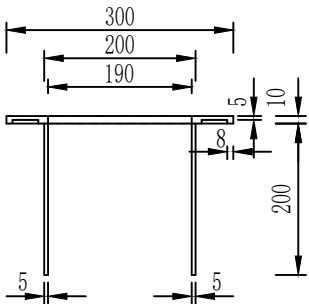
集排水装置立面

1. 本图尺寸均以mm为单位。
2. 施工前应对泄水孔周围箱梁翼缘表面进行清理整平（若破损应进行局部修补），安装PVC集排水装置应以泄水管为中心定位，在与箱梁翼缘接触部位均匀涂抹聚硫防腐密封胶，涂抹厚度不小于5mm，按压集排水装置法兰部位使密封胶溢出为止。
3. 使用射钉固定排水装置于箱梁翼缘底面，为防止渗水，固定后在排水装置排水管顶部与箱梁翼缘接触部位全周涂抹聚硫防腐密封胶，密封胶涂抹高度应超过法兰顶部，使之形成坡面，便于雨水向下流。
4. 本图排水装置安装位置及构造仅为示意，排水装置构造可根据现场调整，施工前对泄水管尺寸及箱梁翼缘斜度二次测量，防腐胶数量已计入20%损耗。
