改造方案  
设计汇报

设计单位：浙江新华建设集团有限公司

# 防水改造方案设计目录

工程名称：汇集公馆

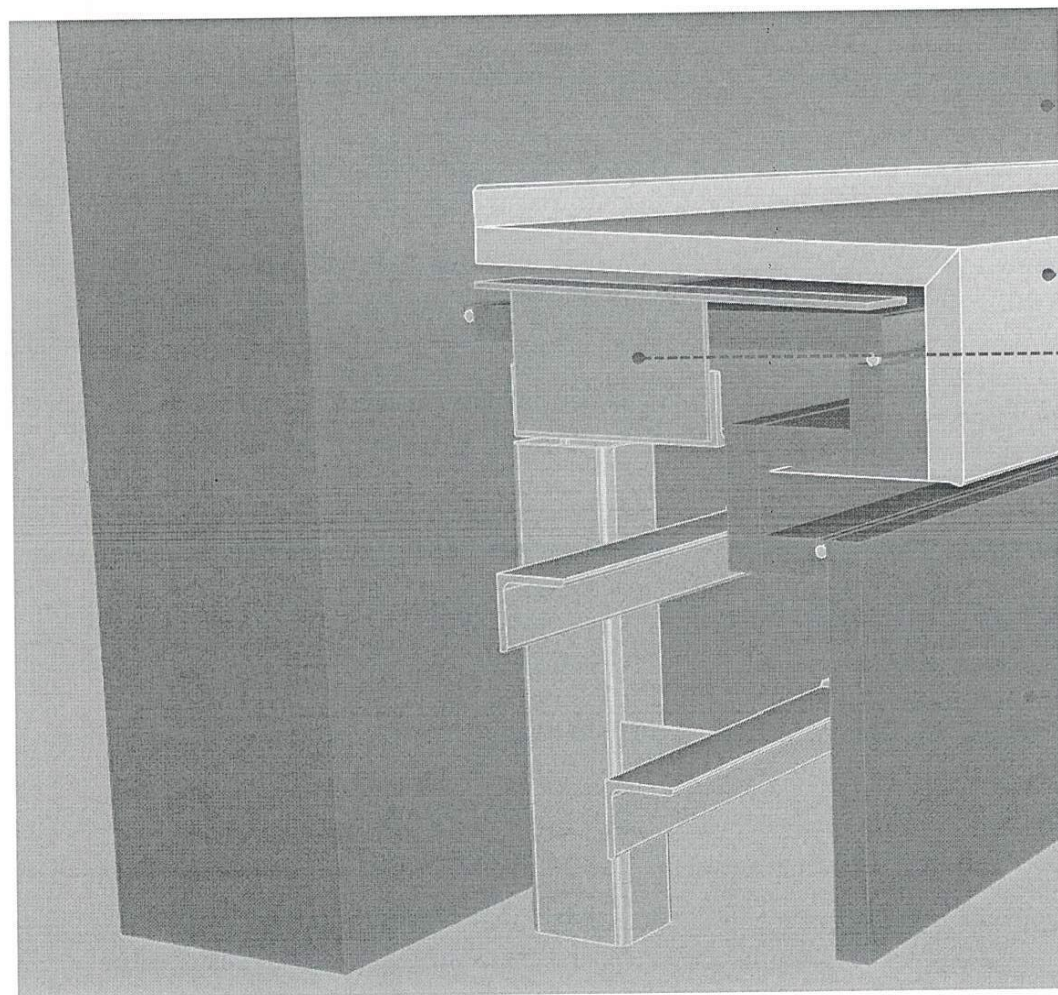
● 外墙涂料

● 2.5 mm 仿石铝单板幕墙

● 铝板铝合金龙骨

● 原石材幕墙

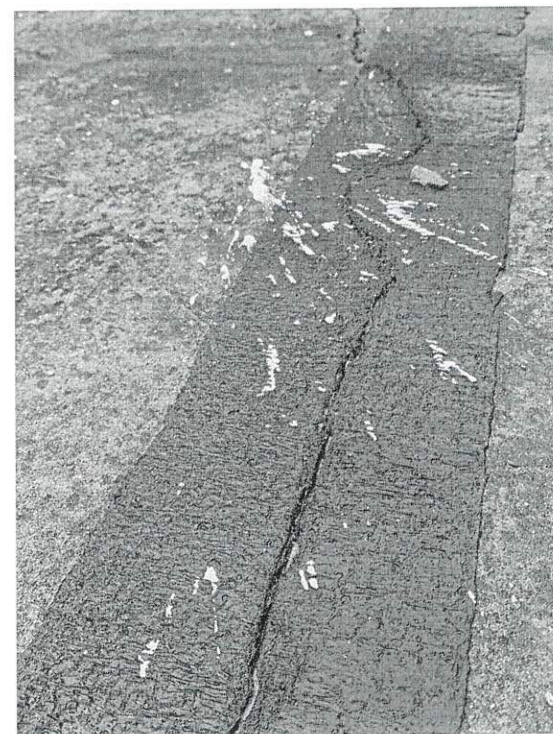
铝板幕墙朝天缝做法

此项对比的结构是，分缝越少肯定越不容易漏水，因此改为铝板幕墙不易漏水。

2.石材幕墙的胶缝约为6mm~8mm，铝板幕墙胶缝为12mm~15mm，6mm~8mm的胶缝，当幕墙体系因热胀冷缩或其它沉降原因发生微变形时，6~8mm的胶缝无法有效的吸收变形，导致胶缝开裂产生漏水。

铝板幕墙胶缝为12~15mm，加上铝板材质本身比石材软，当有变形时，会跟着胶一起变形，不易发生胶缝开裂。

综上两点：铝板幕墙做朝天缝不容易漏水。
